**ORZECZENIE**  
**dotyczące oceny stanu technicznego**  
**konstrukcji podjazdu do budynku MIR - PIB**  
**w Gdyni, ul. Kołłątaja 1**  
**w związku z planowanym ułożeniem nowej**  
**nawierzchni**

Zleceniodawca: Morski Instytut Rybacki - Państwowy Instytut Badawczy  
z siedzibą w Gdyni przy ul. Kołłątaja 1

Autorzy opracowania: dr inż. Antoni Kapuściński  
Rzecznik budowlany 86/99/R

Gdynia, wrzesień 2013 r.

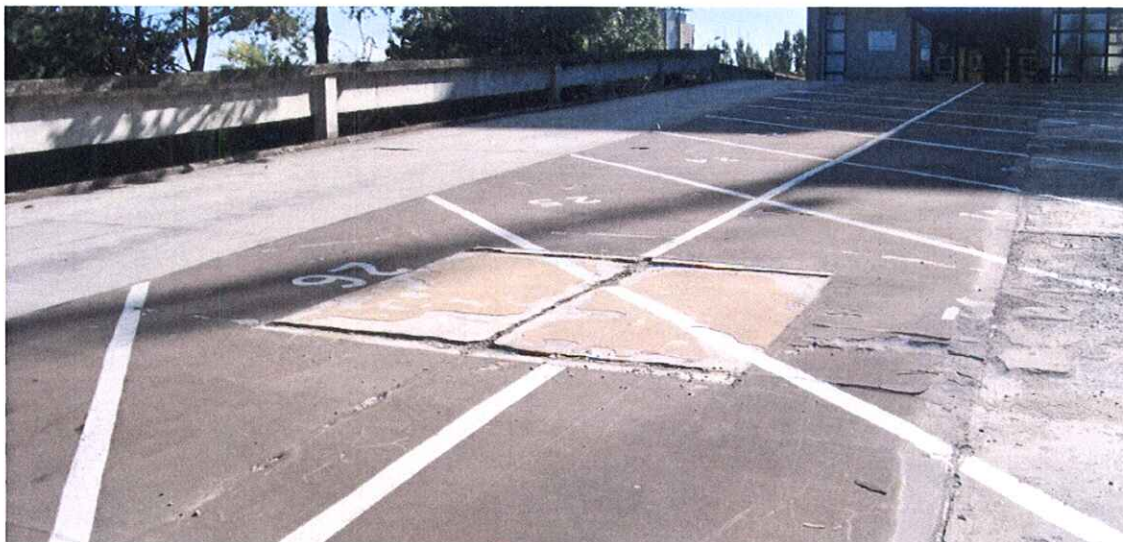
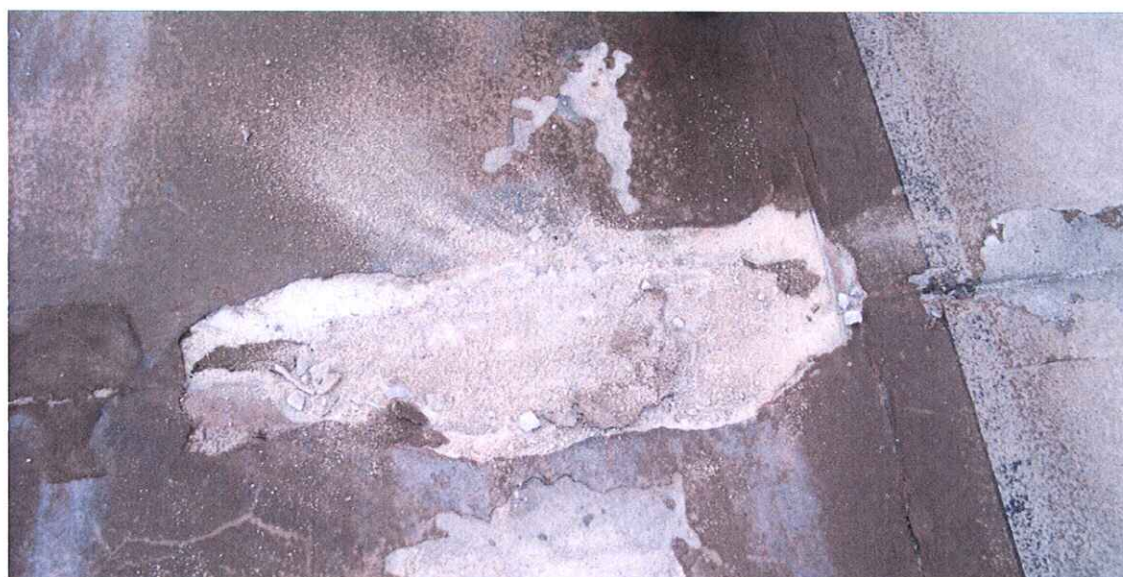
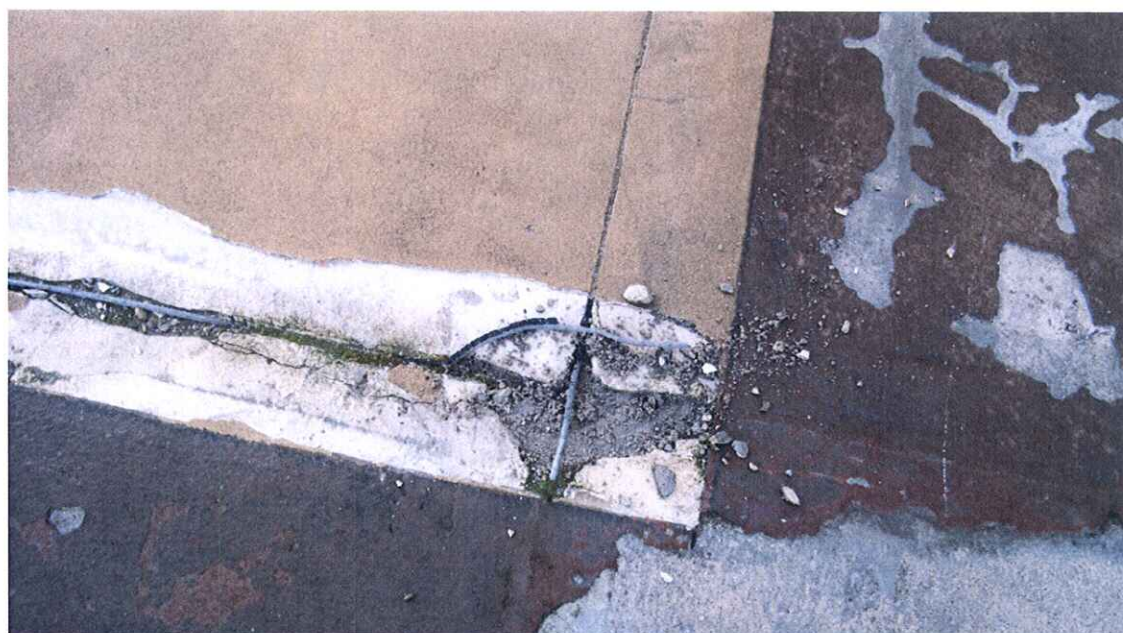
Fot. 1 - 3. Podjazd do budynku MIR. Widoczny zły stan nawierzchni.

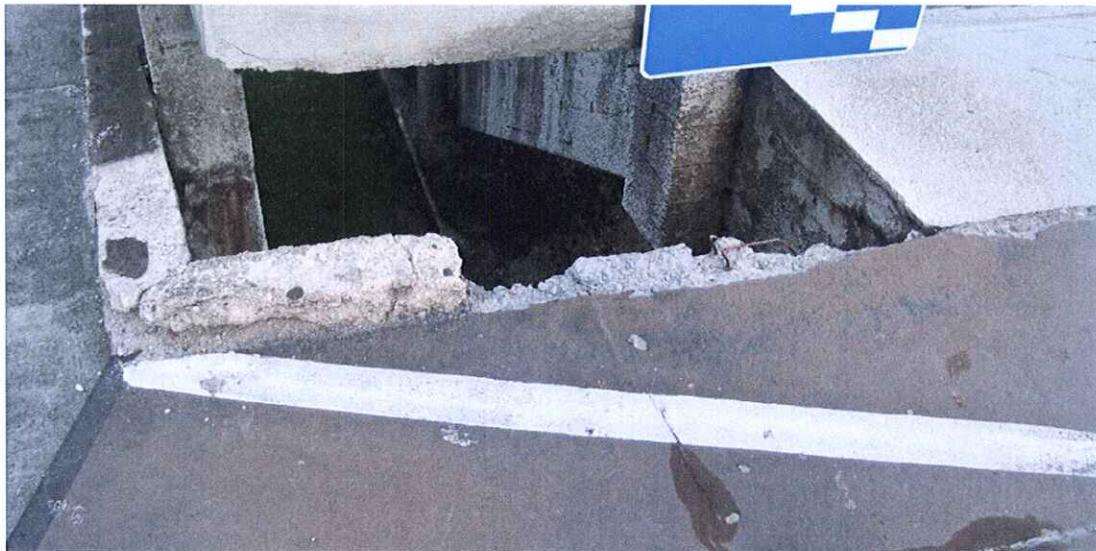
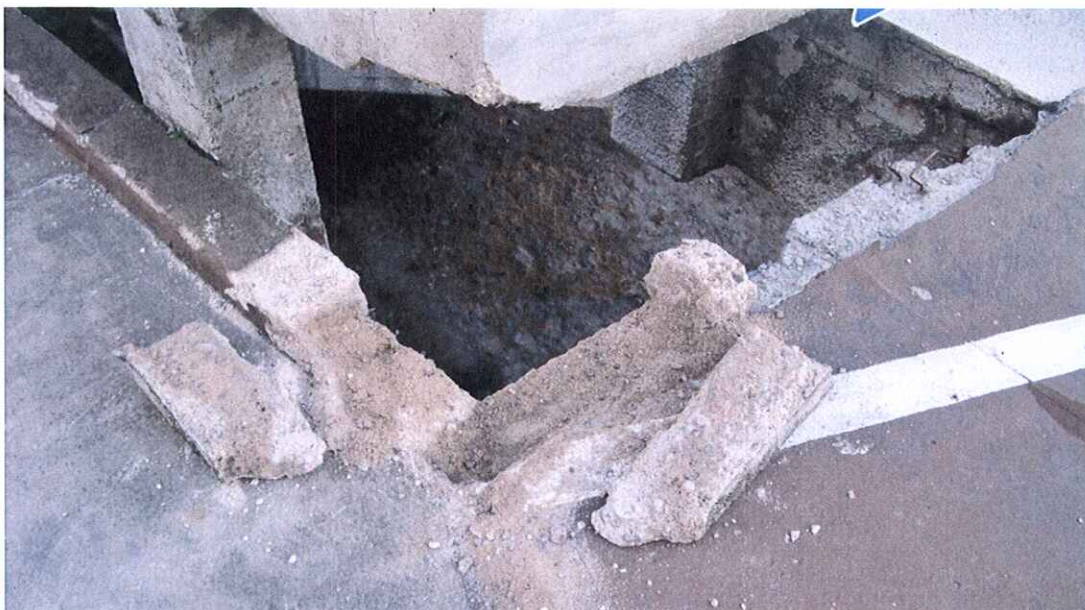
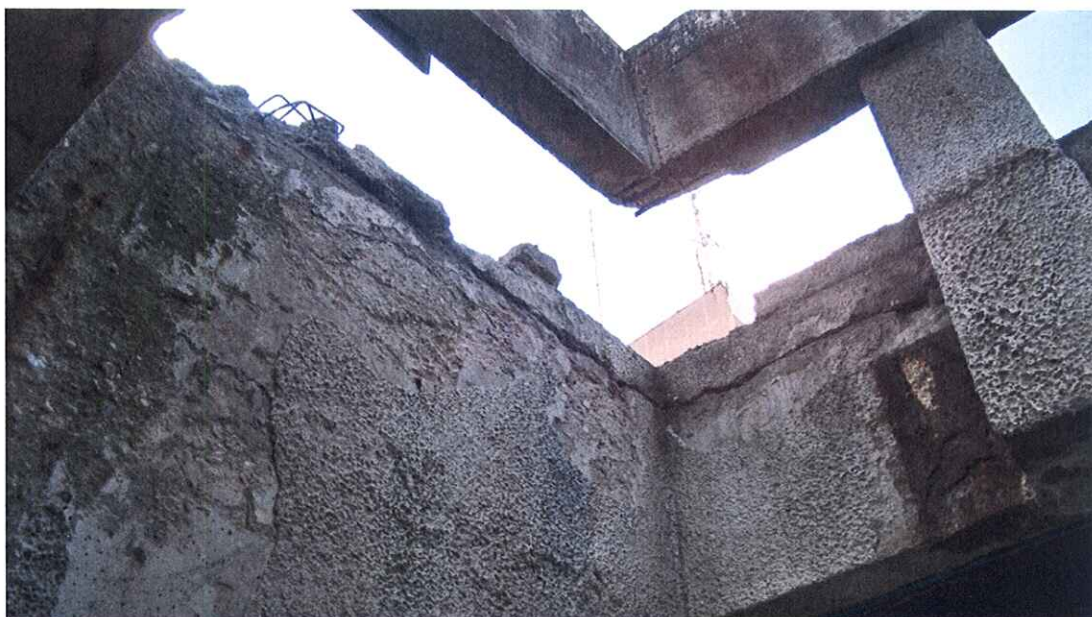
Fot. 4 - 6. Podjazd do budynku MIR. Zniszczone krawężniki w sąsiedztwie schodów.

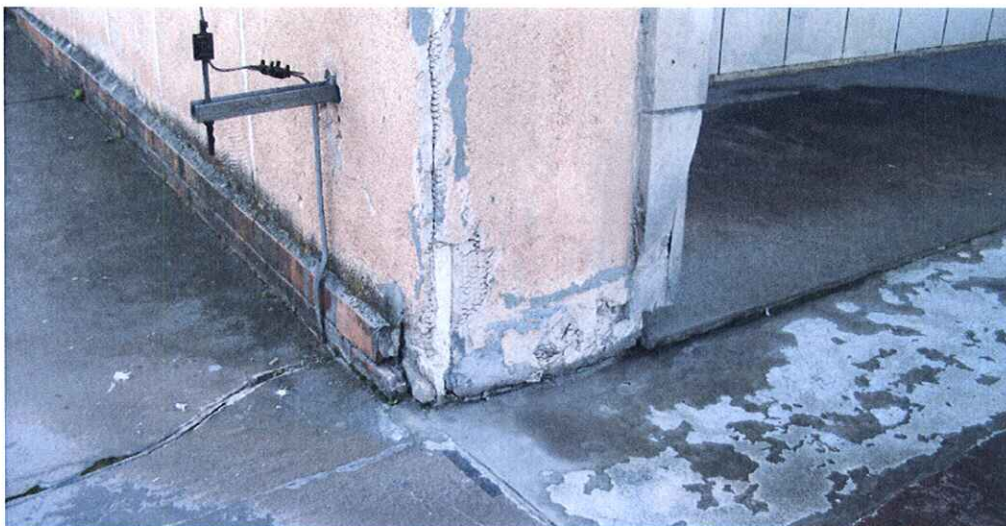
Fot. 7. Nawierzchnia podjazdu przylegająca do ściany budynku „B”. Widoczny zły stan nawierzchni oraz lica ściany i cokołu.

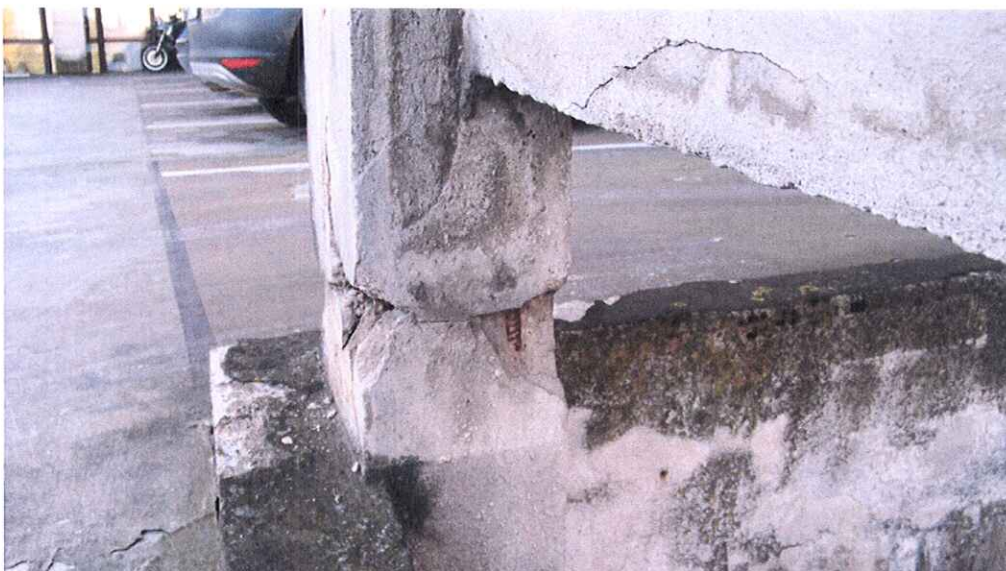
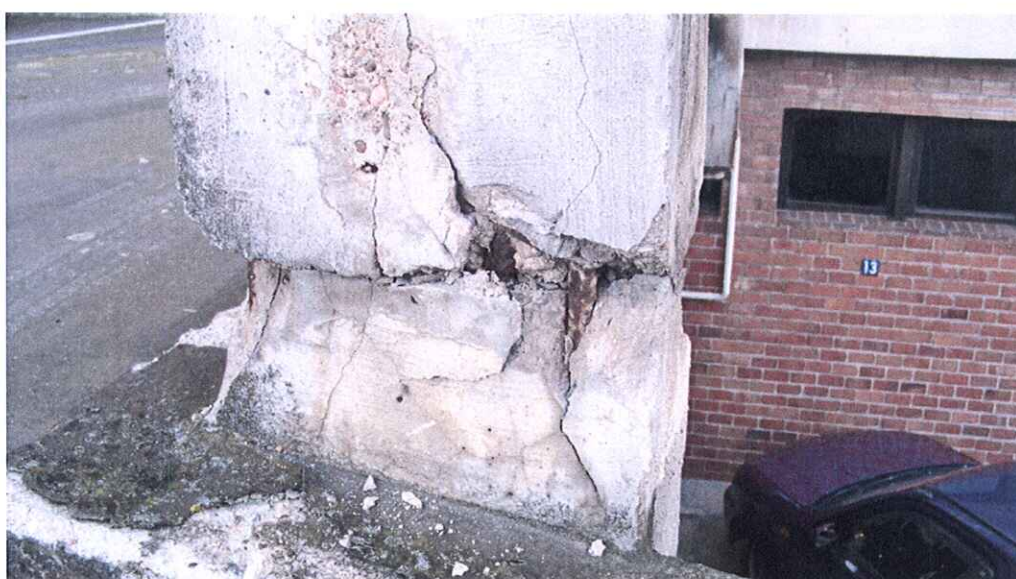
Fot. 8,9. Uszkodzony słupek balustrady. Betonowa otulina uległa odspojeniu stal powierzchniowo skorodowana.

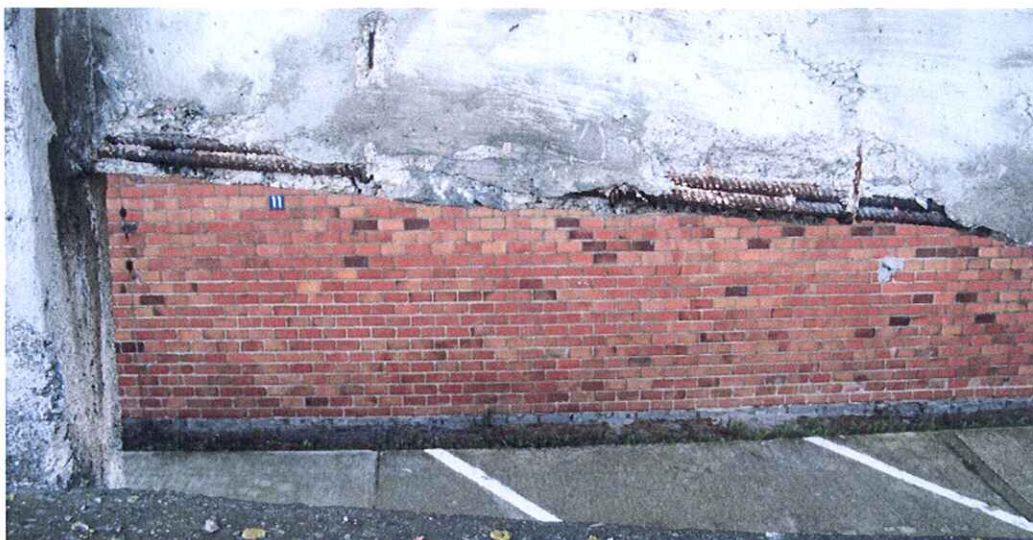
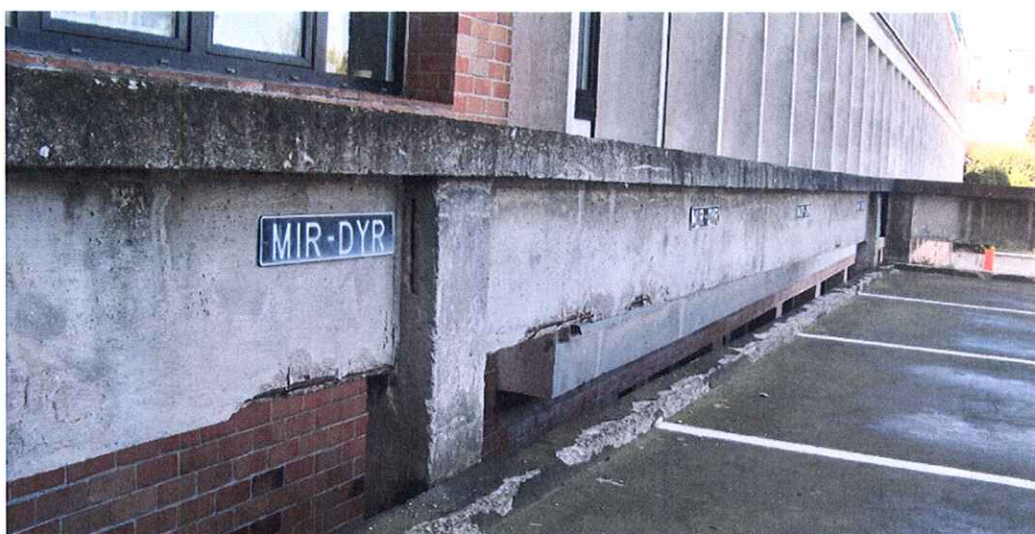
Fot. 10,11. Uszkodzone poziome elementy balustrady. U dołu belki odpadła betonowa otulina stalowych prętów, stal powierzchniowo skorodowana.

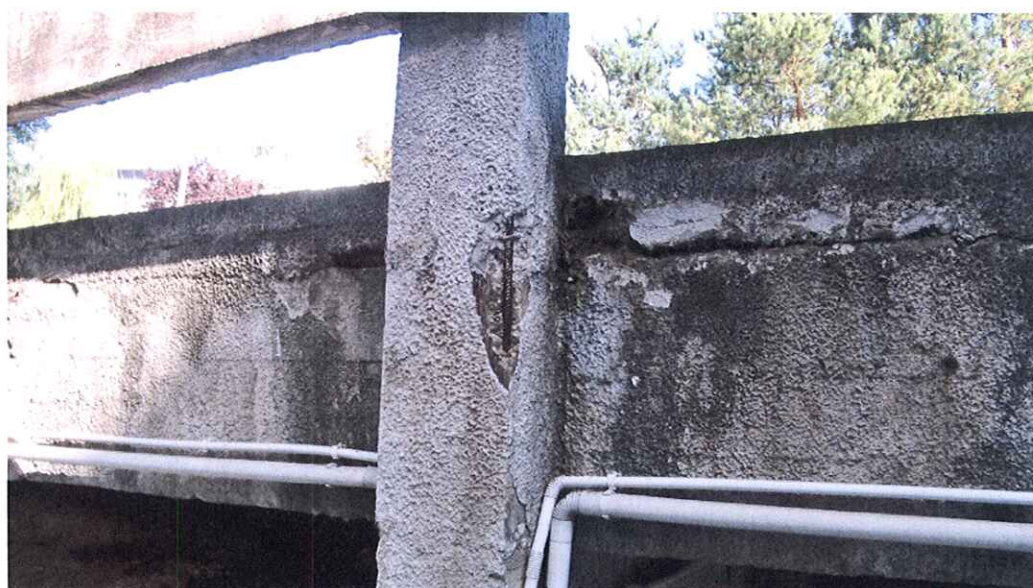
Fot. 12. Uszkodzony słupek balustrady oraz krawężnik, strona południowa. Betonowa otulina uległa odspojeniu, pręt stalowy powierzchniowo skorodowany.

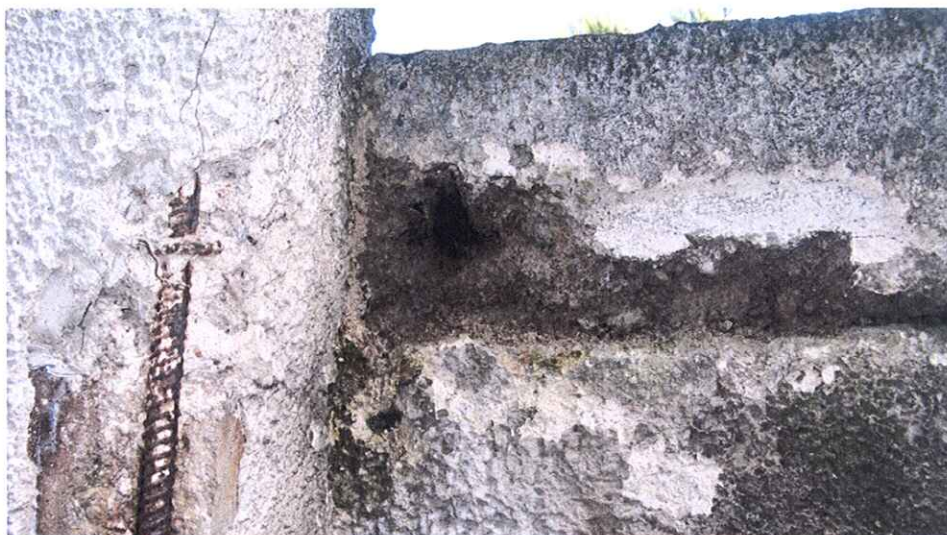
Fot. 13. Detal z fot.12. Pod krawężnikiem warstwa mokrego piasku.

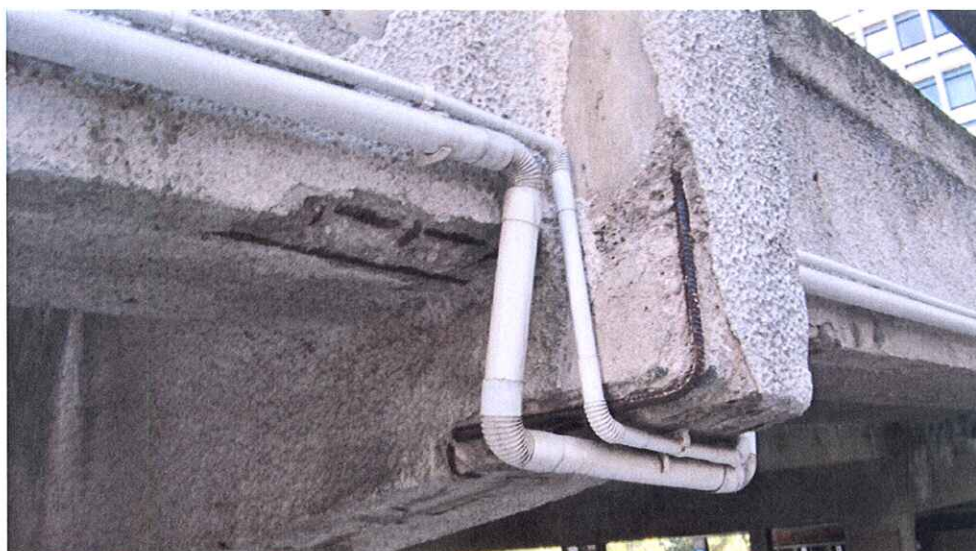
Fot. 14. Słupek balustrady z fot 12. Odspojona betonowa otulina prętów wspornika i belki podłużnej.

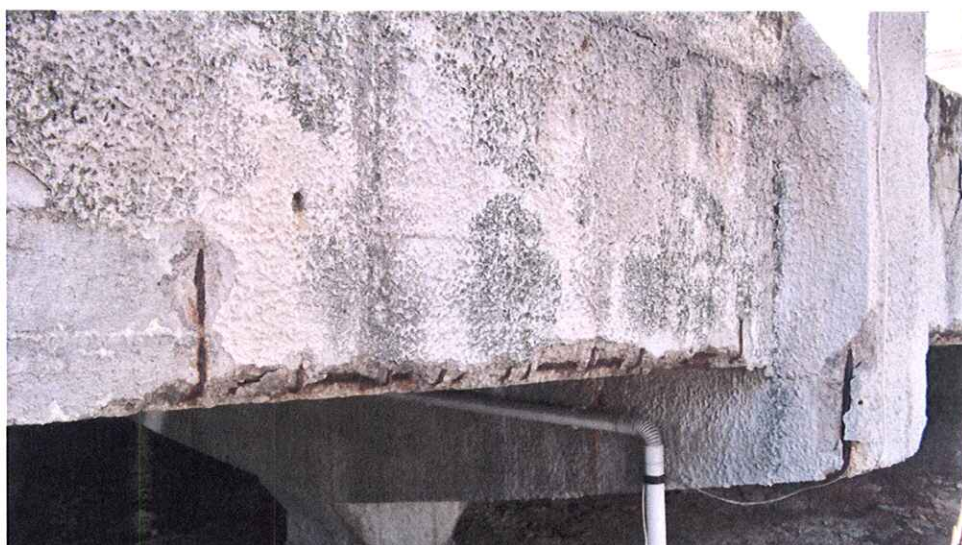
Fot. 15. Uszkodzona krawędź skrajnej belki podłużnej, strona północna. Odsłonięta stal powierzchniowo skorodowana.

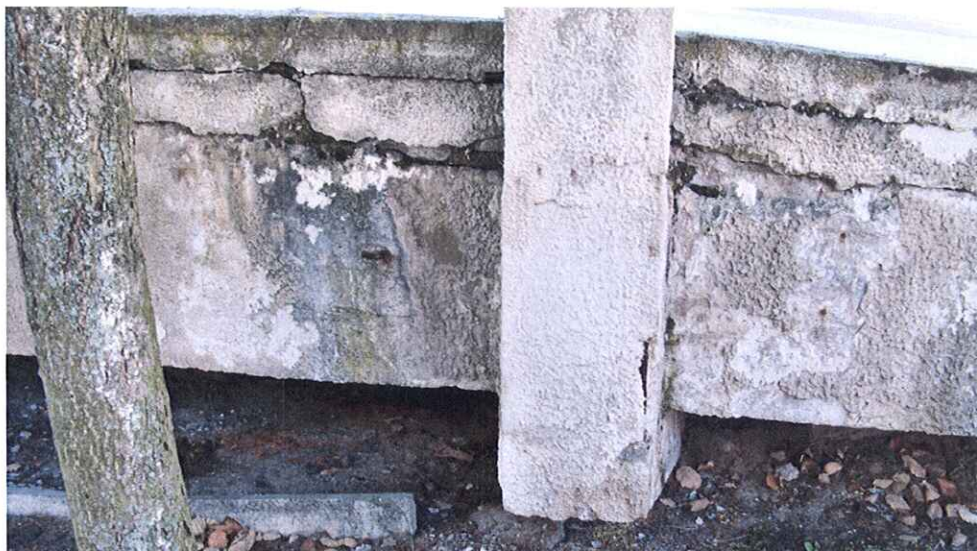
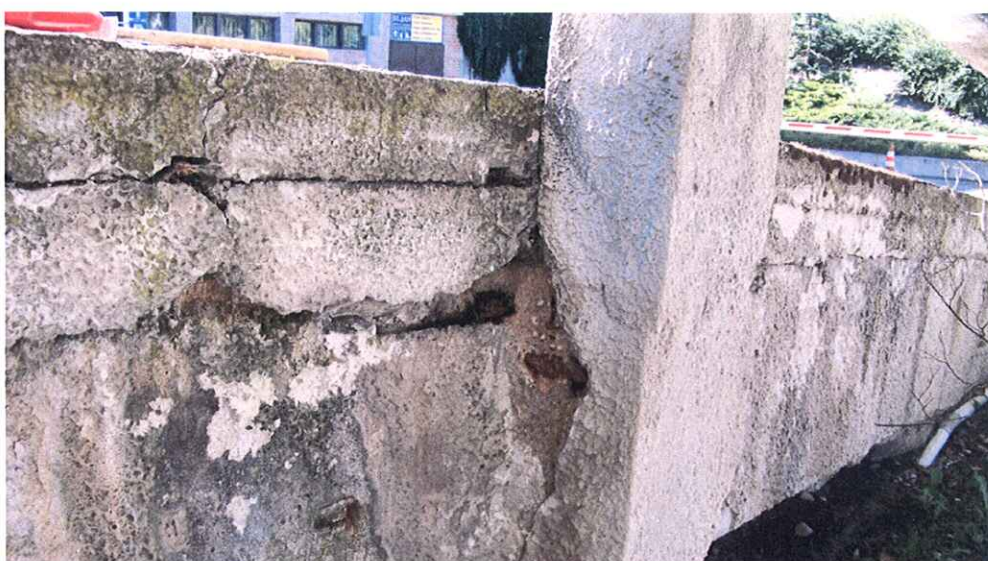
Fot. 16,17. Uszkodzenia po stronie północnej podjazdu.

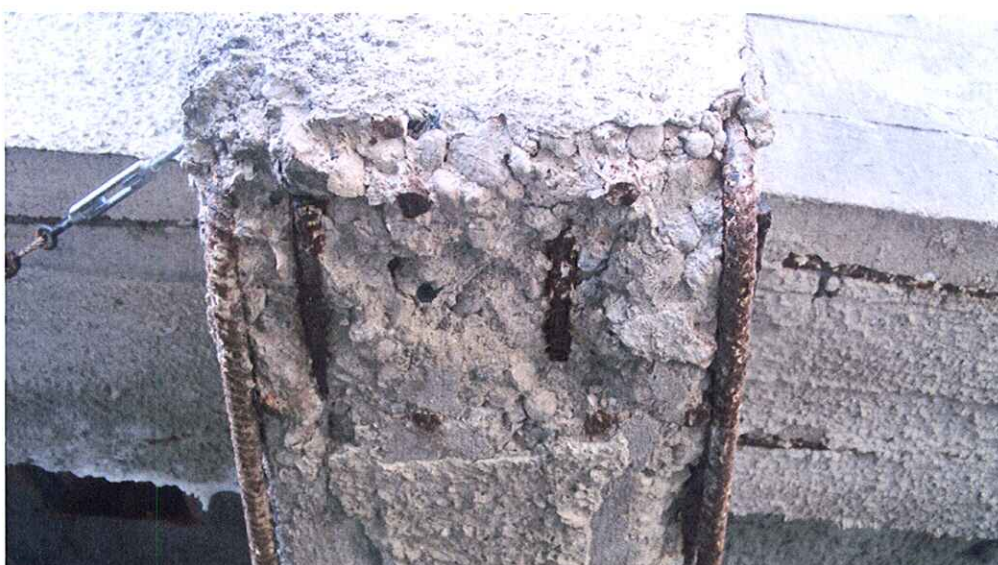
Fot. 18. Uszkodzony koniec wspornika pod słupkiem balustrady. Odpadła betonowa otulina, stal powierzchniowo skorodowana.

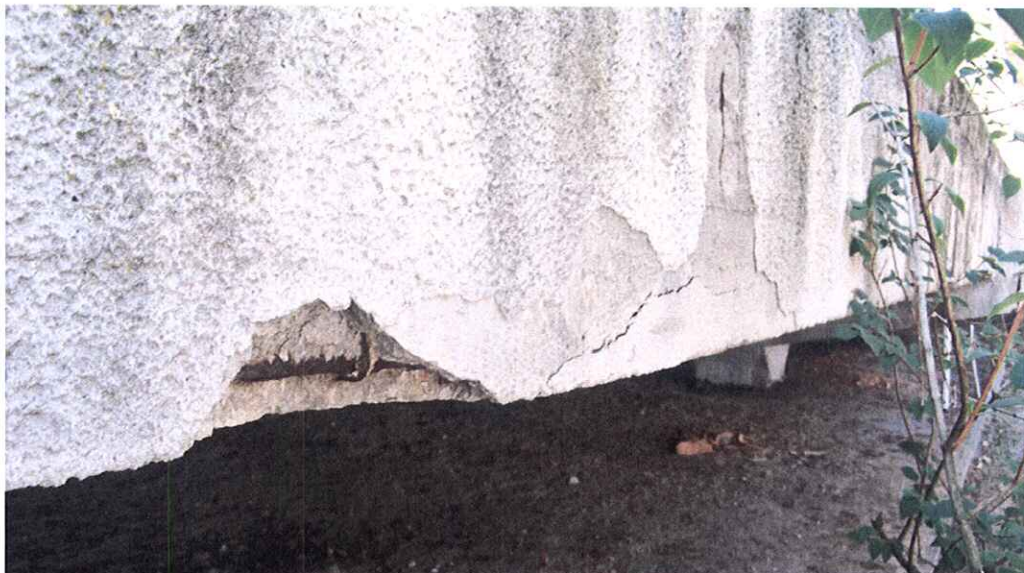
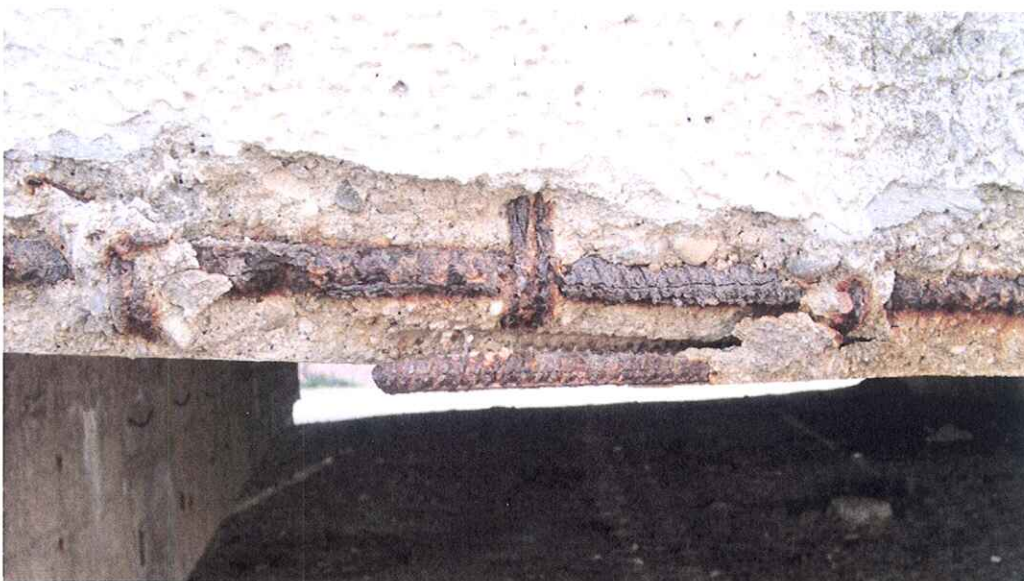
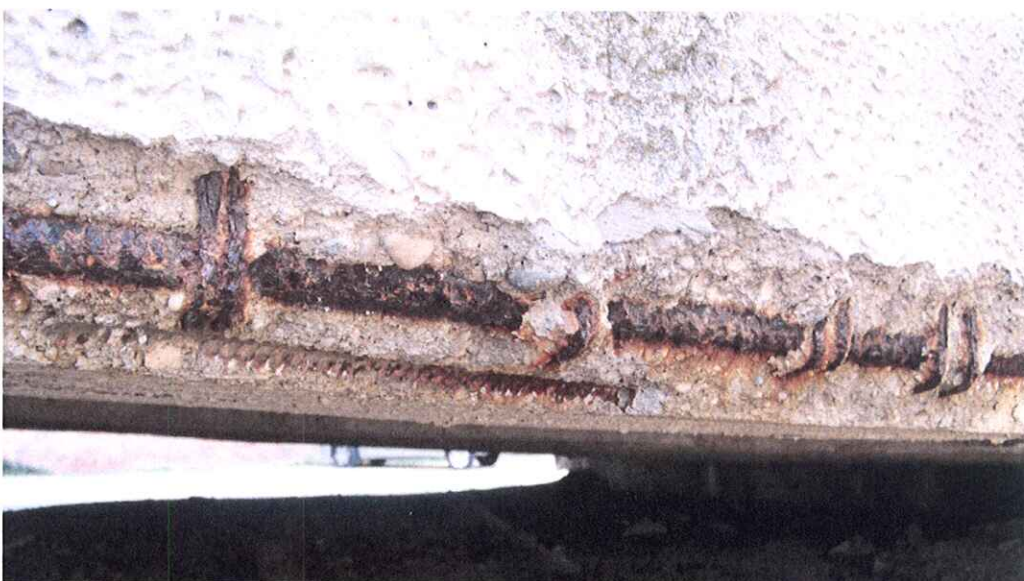
Fot. 19 - 21. Belka podłużna po stronie północnej. Betonowa otulina uległa odspojeniu, stal silnie skorodowana.

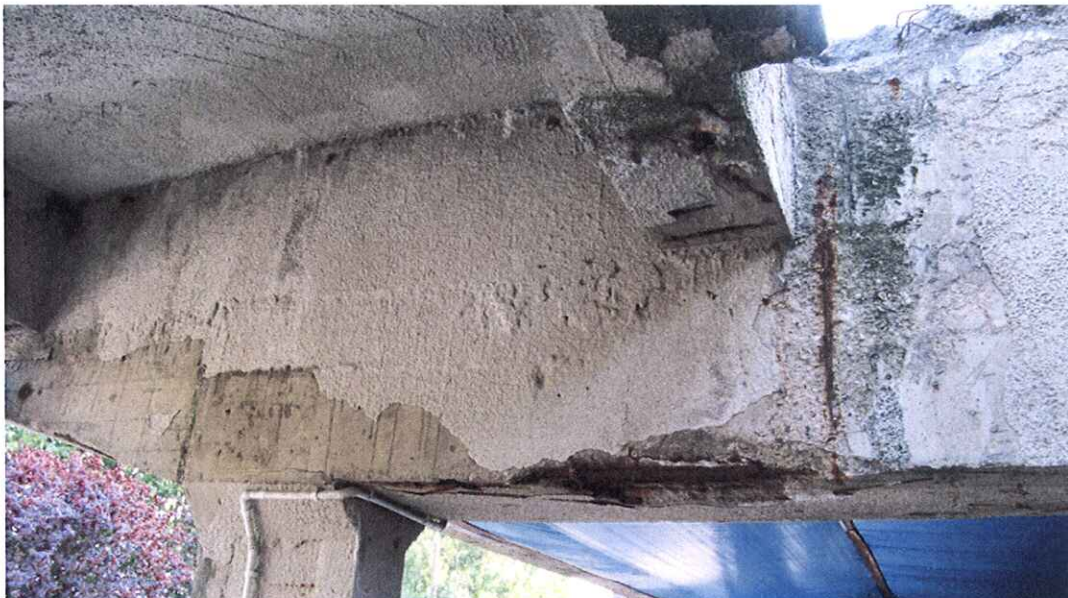
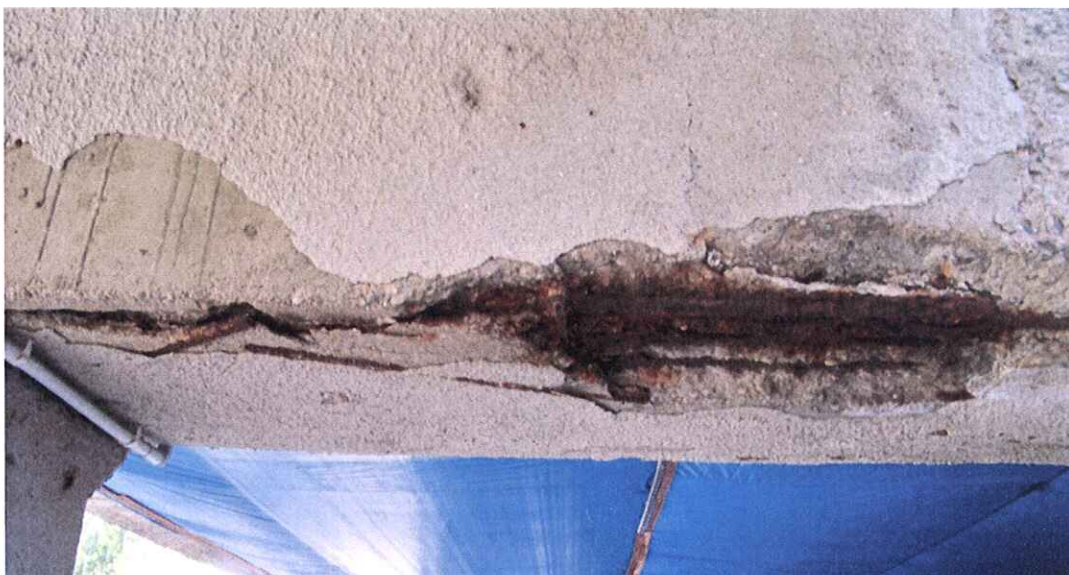
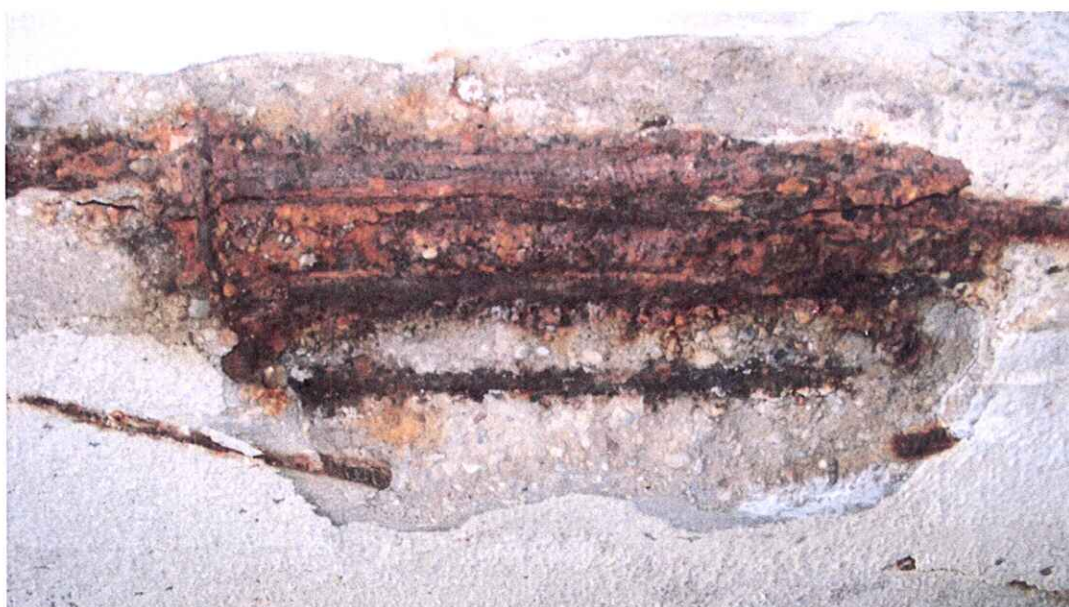
Fot. 22 - 24. Podciąg ramy głównej. Pod odspojoną otuliną stal silnie skorodowana.

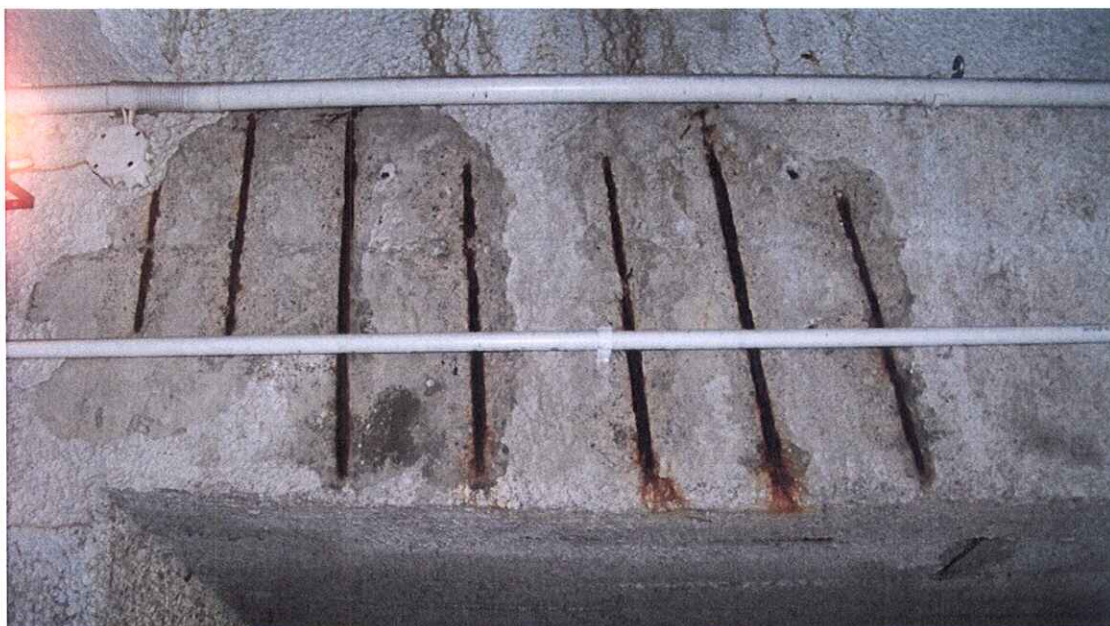
Fot. 25. Podciąg ramy głównej, odpadła otulina strzemion, stal skorodowana.

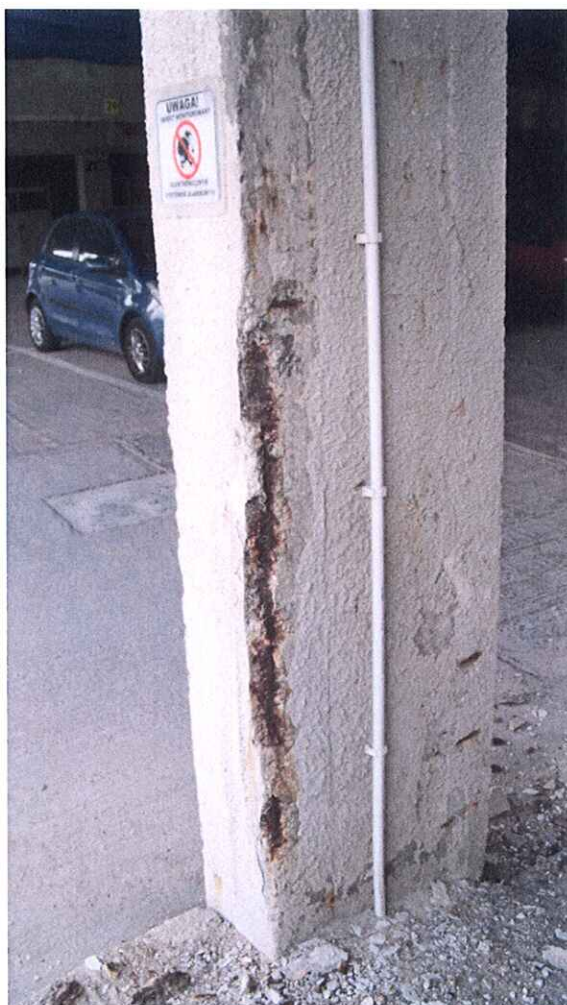
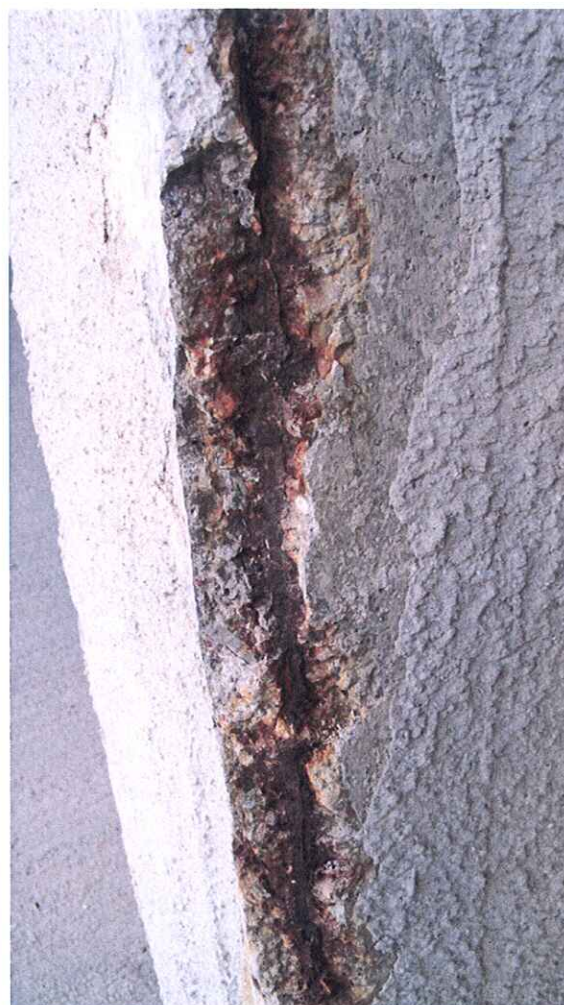
Fot. 26,27. Północny słup ramy, odpadła otulina pręta głównego, stal silnie skorodowana.

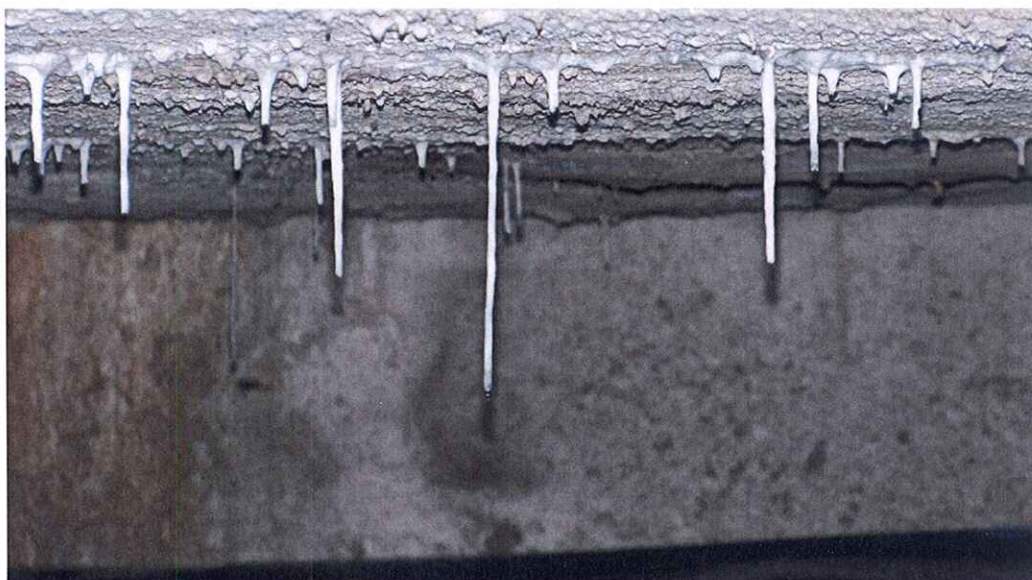
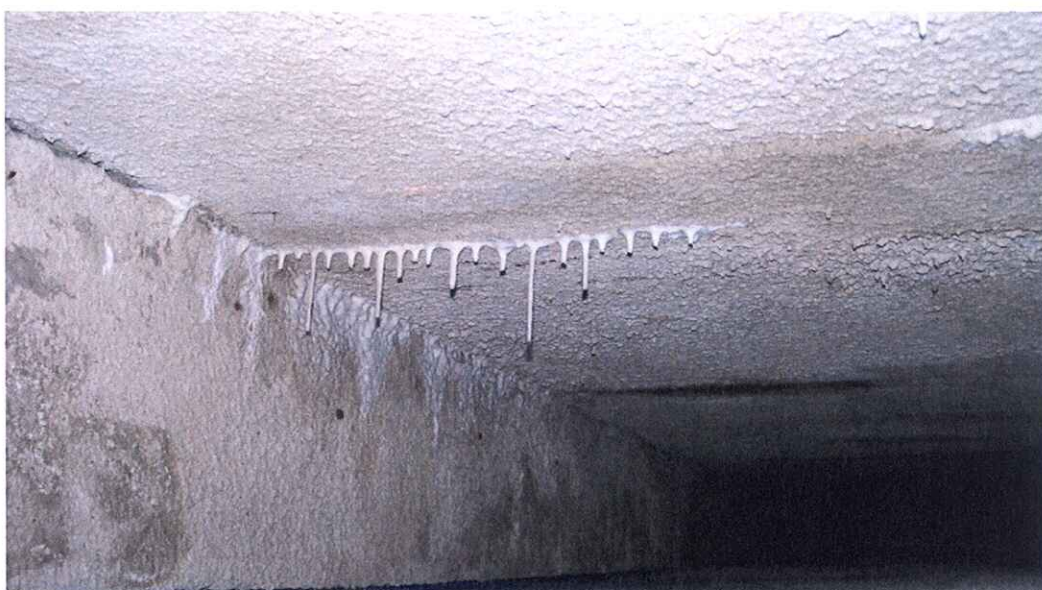
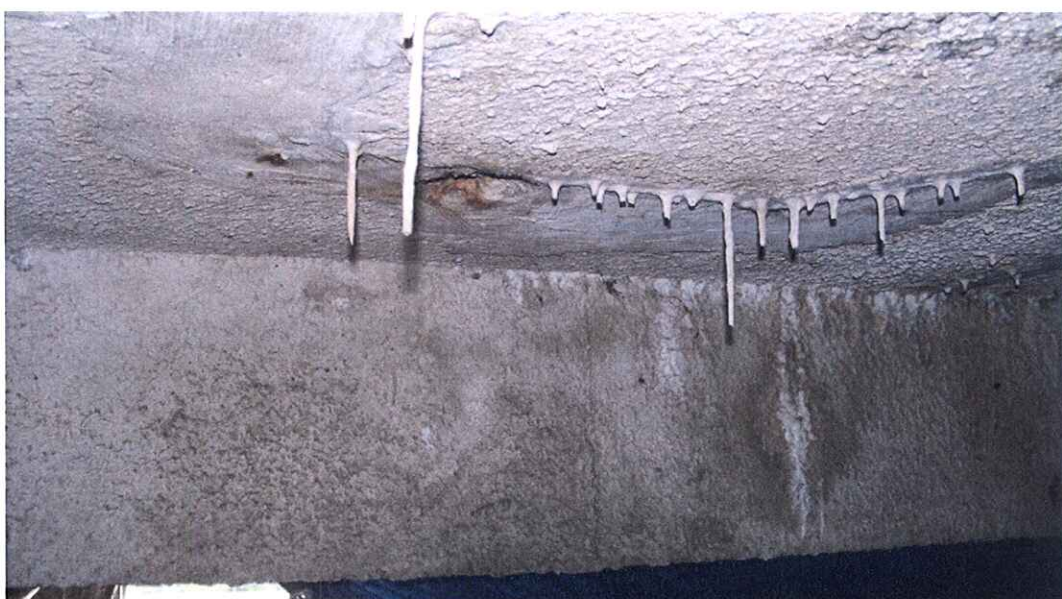
Fot. 28 - 30. Spód płyt kanałowych, liczne ślady zacieków i nacieków solnych – stalaktyty (węglan wapnia).

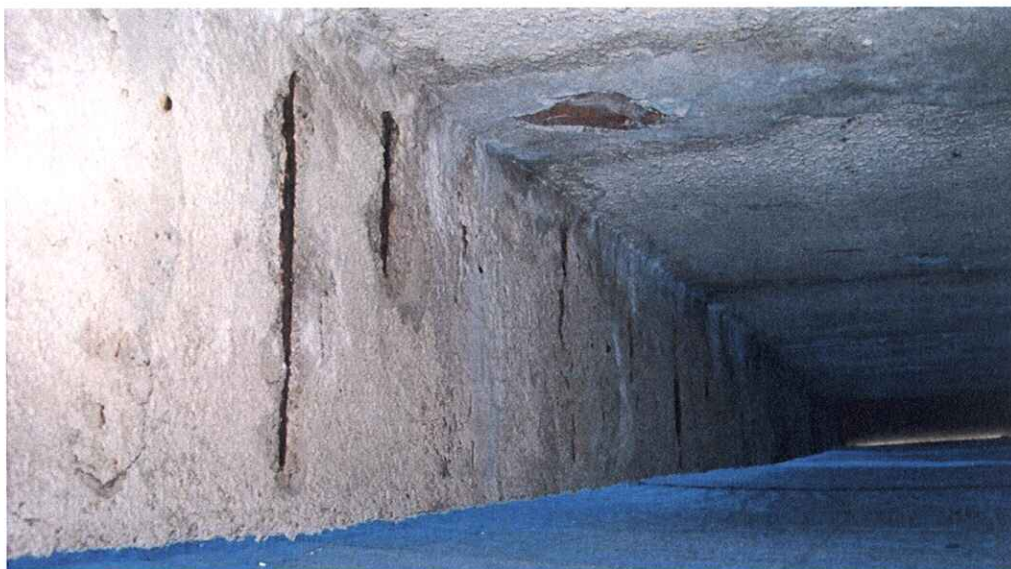
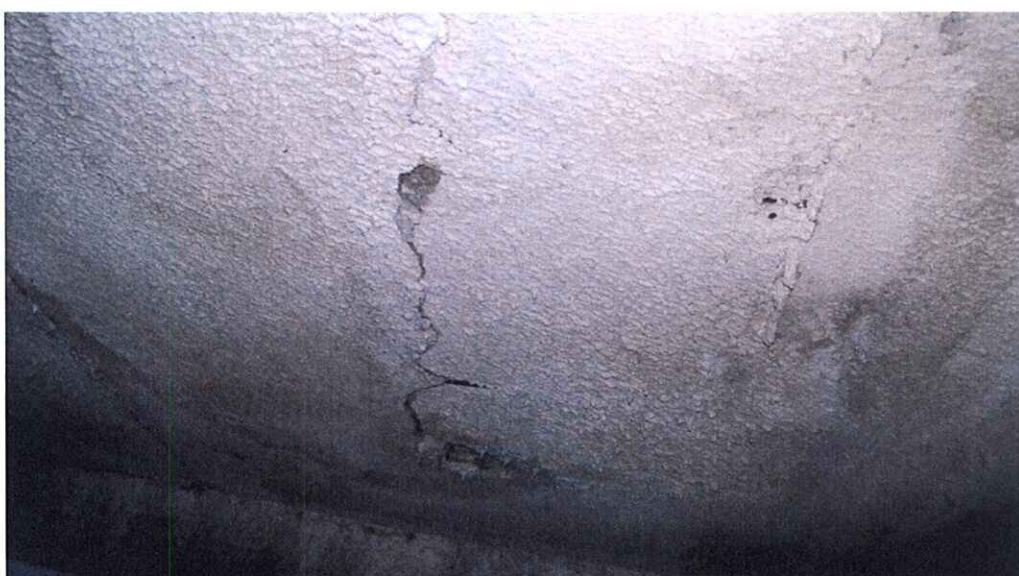
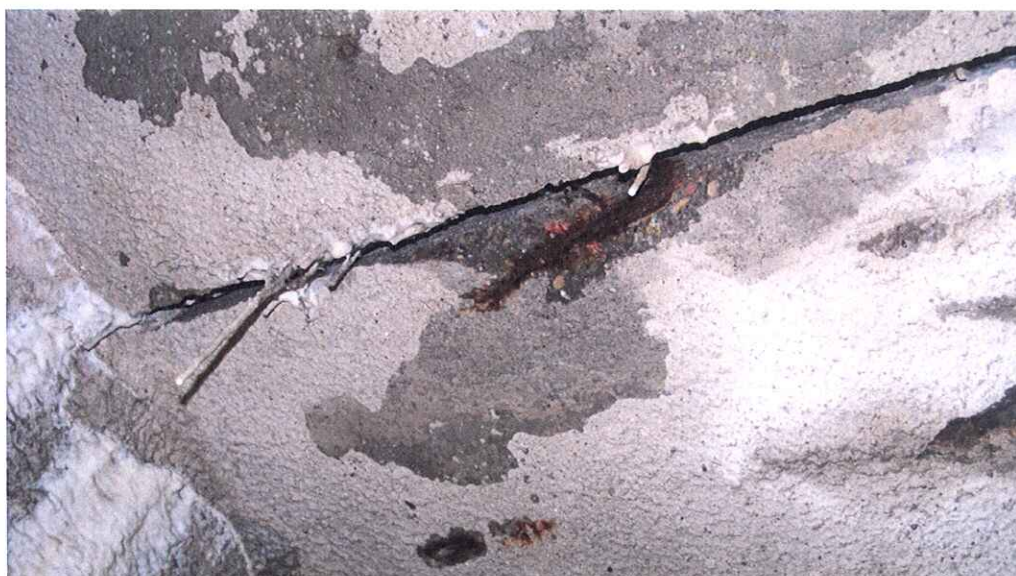
Fot. 31 - 33. Uszkodzone płyty kanałowe: spękania, odspojenia betonowej otuliny, korozja prętów stalowych, liczne ślady zacieków i nacieków solnych.

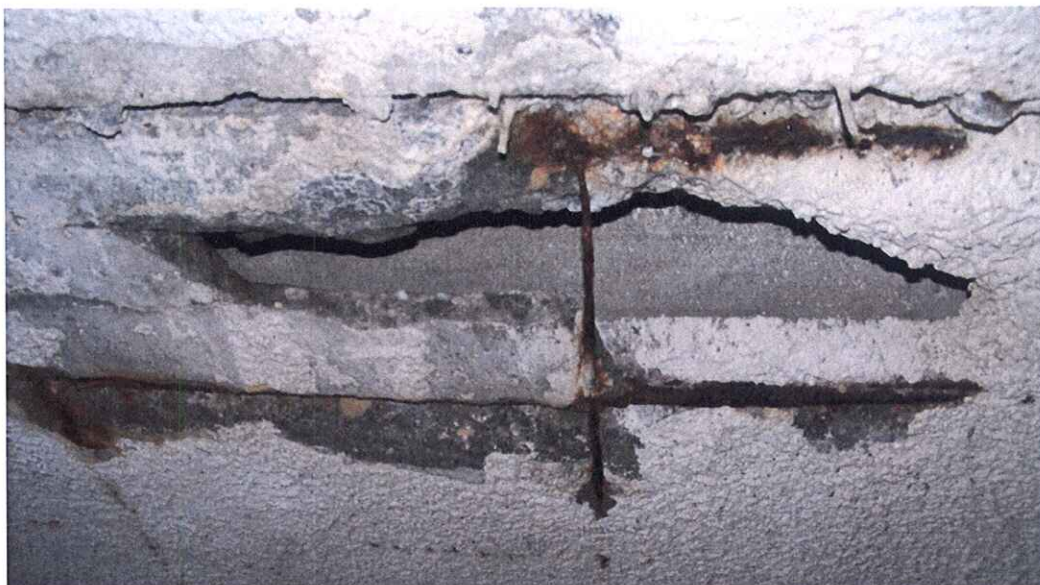
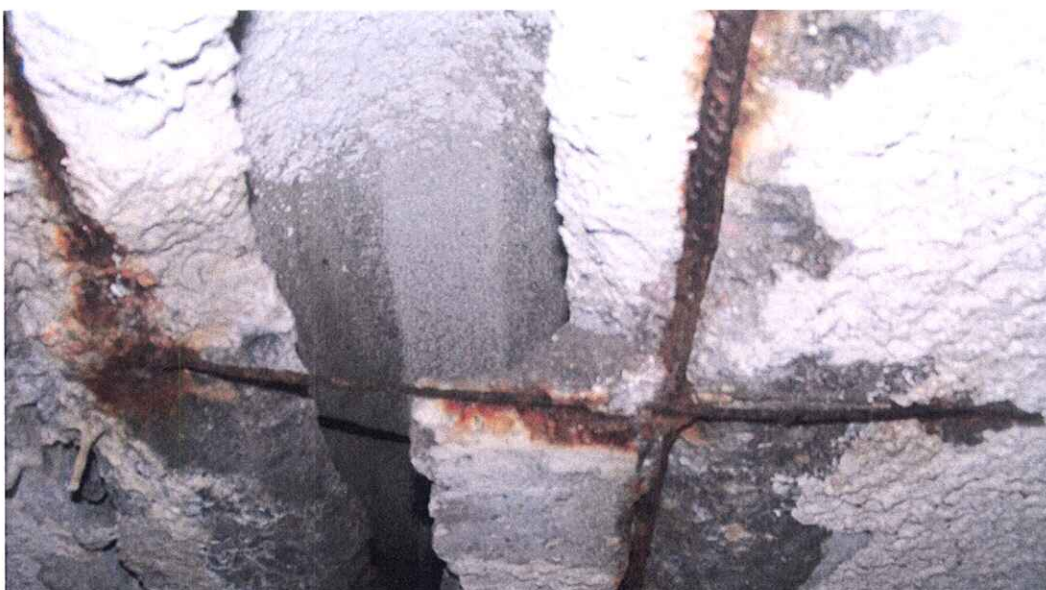
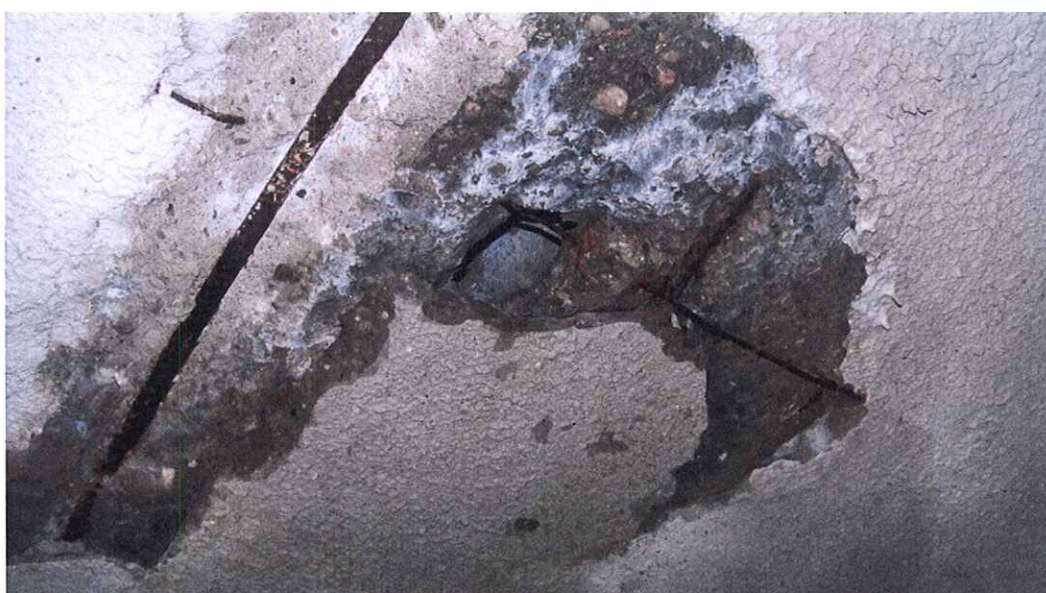
Fot. 34 - 36. Rozległe uszkodzenia płyt kanałowych: pęknięcia, odspojenia betonowej otuliny, korozja prętów stalowych (pręty rozdzielcze – lokalnie 100%), liczne ślady zacieków i nacieków solnych.
