**ORZECZENIE**  
**dotyczące oceny stanu technicznego**  
**konstrukcji podjazdu do budynku MIR - PIB**  
**w Gdyni, ul. Kołłątaja 1**  
**w związku z planowanym ułożeniem nowej**  
**nawierzchni**

Zleceniodawca: Morski Instytut Rybacki - Państwowy Instytut Badawczy  
z siedzibą w Gdyni przy ul. Kołłątaja 1

Autorzy opracowania: dr inż. Antoni Kapuściński  
Rzecznik budowlany 86/99/R

Gdynia, wrzesień 2013 r.

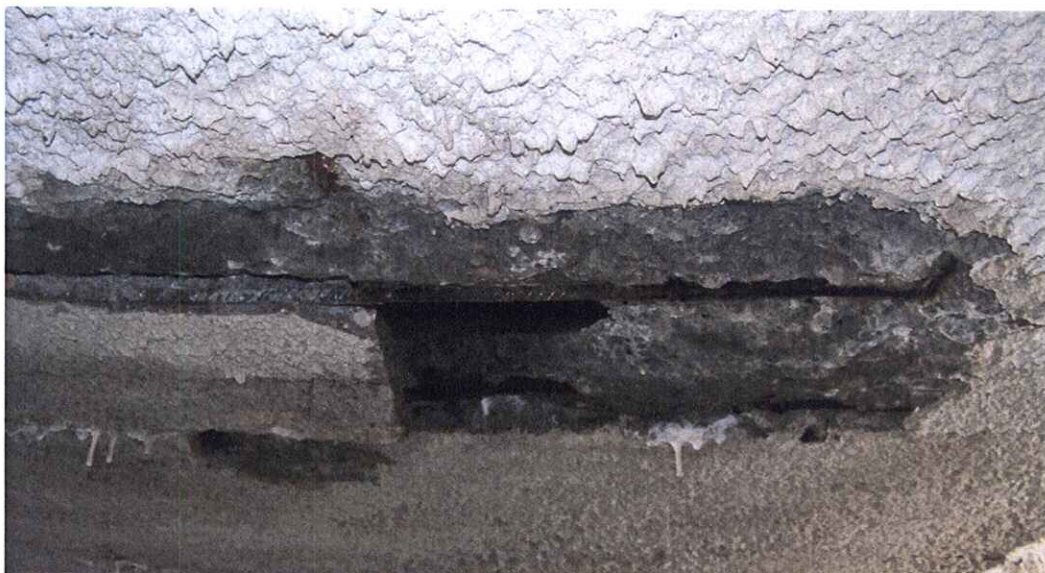
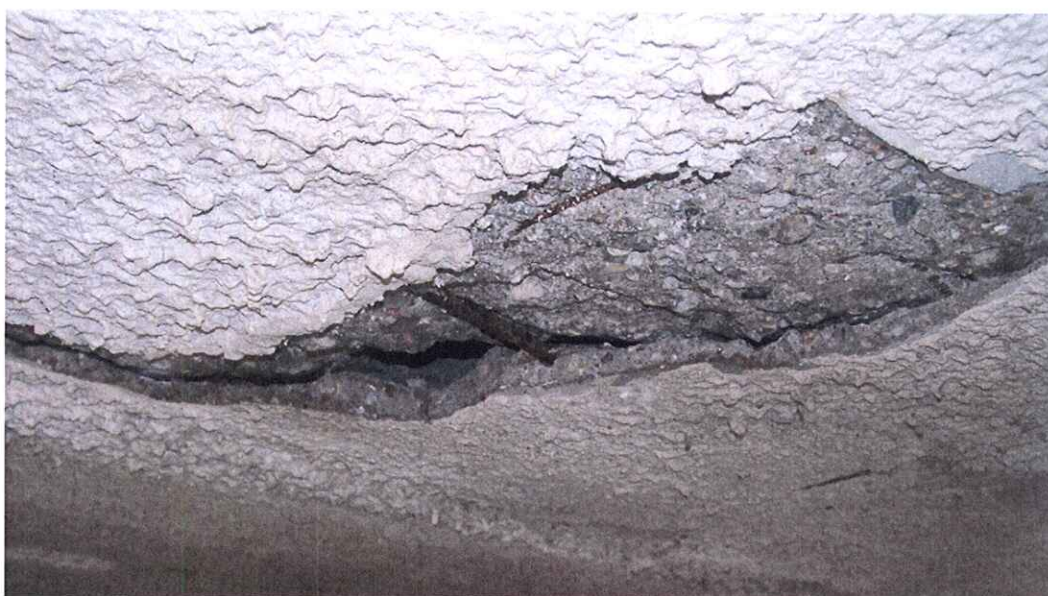
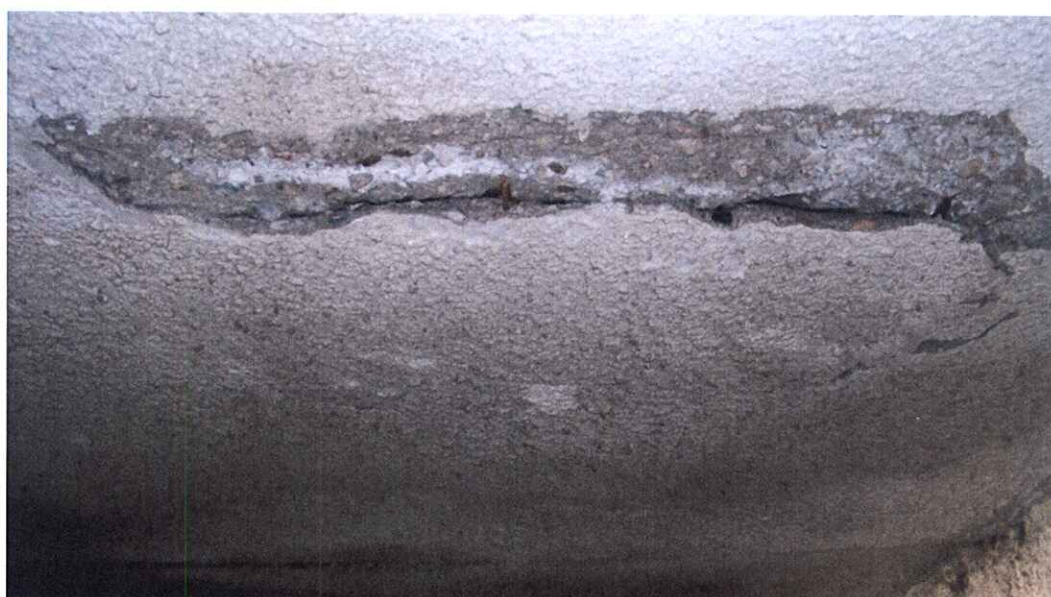
Fot. 37 - 39. Rozległe uszkodzenia płyt kanałowych: pęknięcia, odspojenia betonowej otuliny, korozja prętów stalowych, liczne ślady zacieków i nacieków solnych.

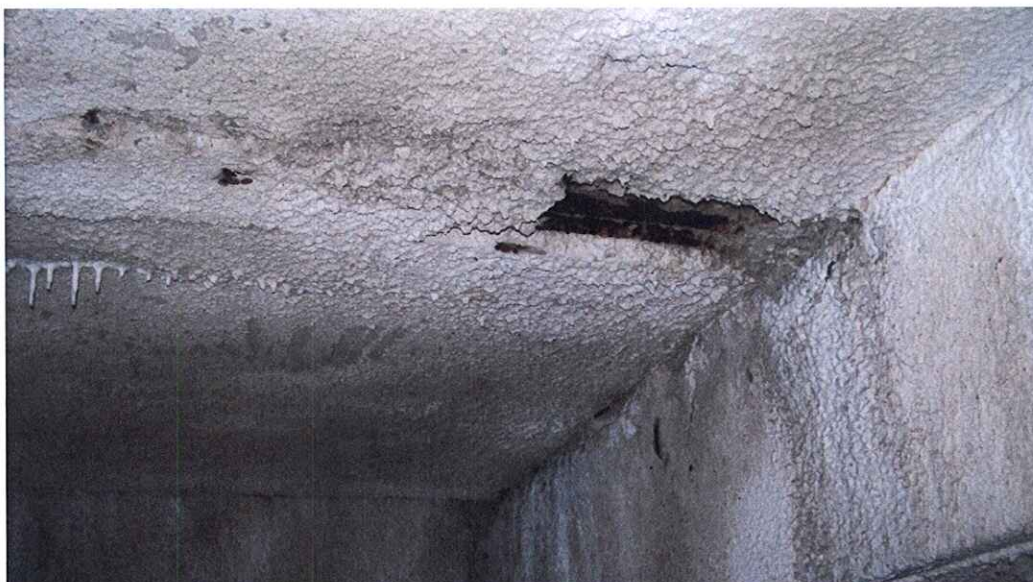
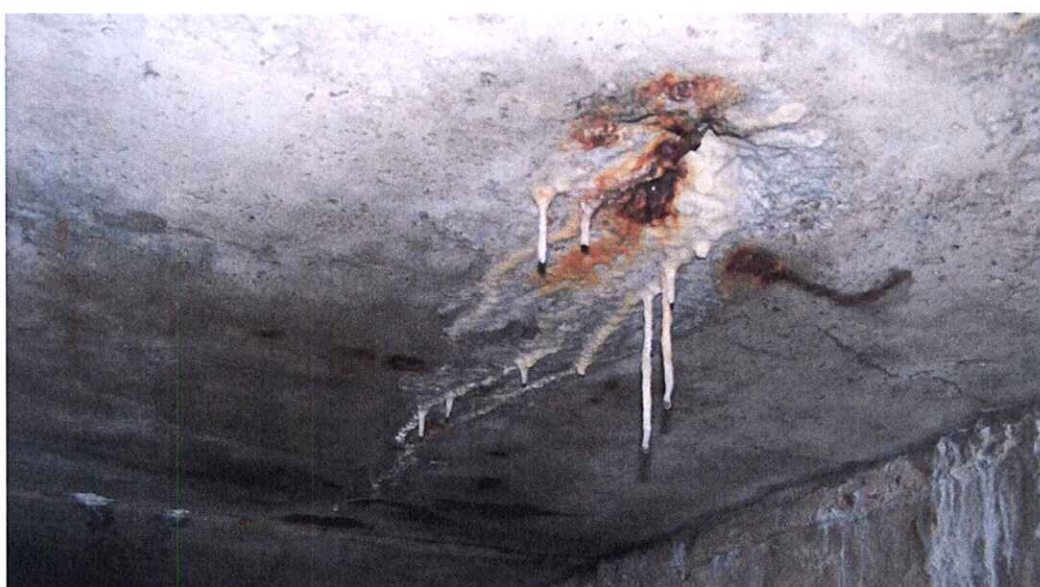
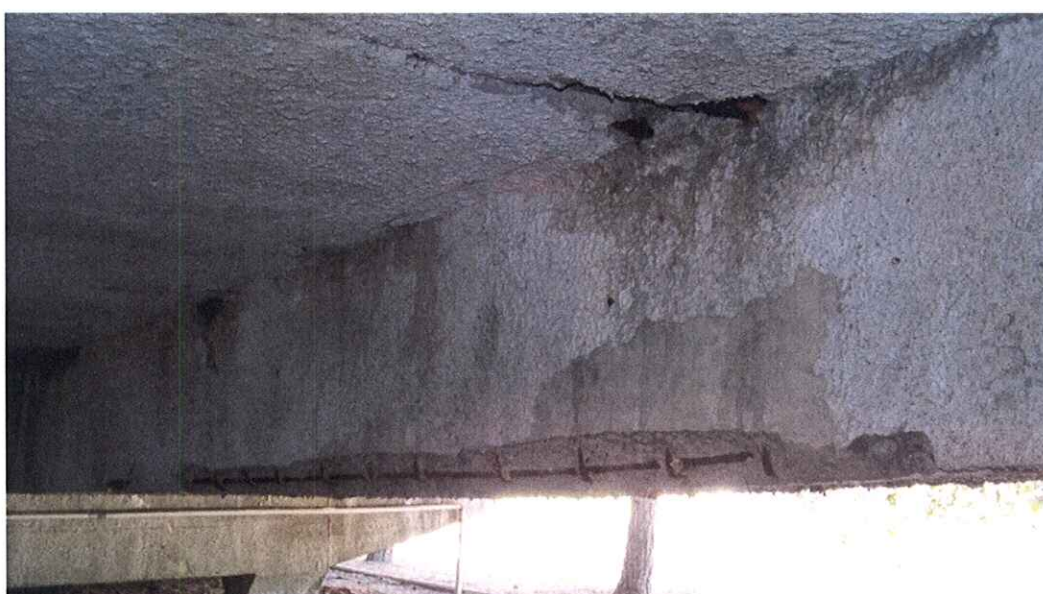
Fot. 40 - 42. Uszkodzenia płyt kanałowych oraz belek: pęknięcia, odspojenia betonowej otuliny, korozja prętów stalowych, liczne ślady zacieków i nacieków solnych.

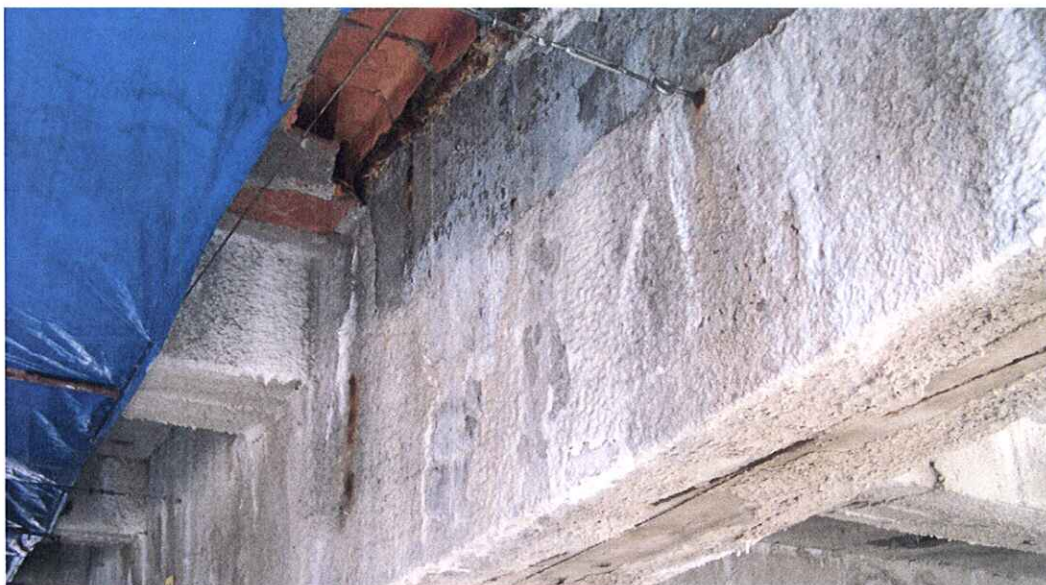
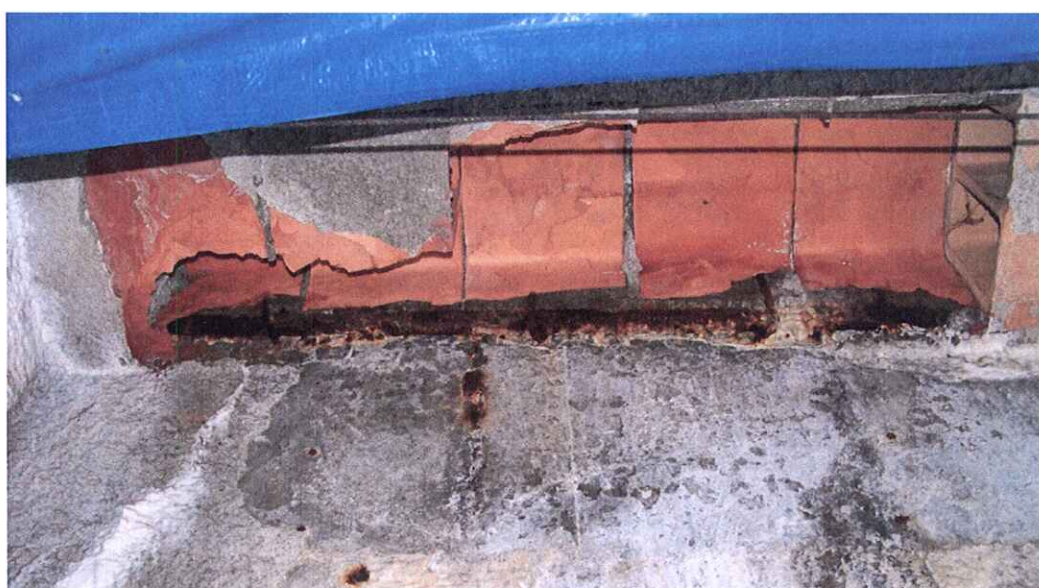
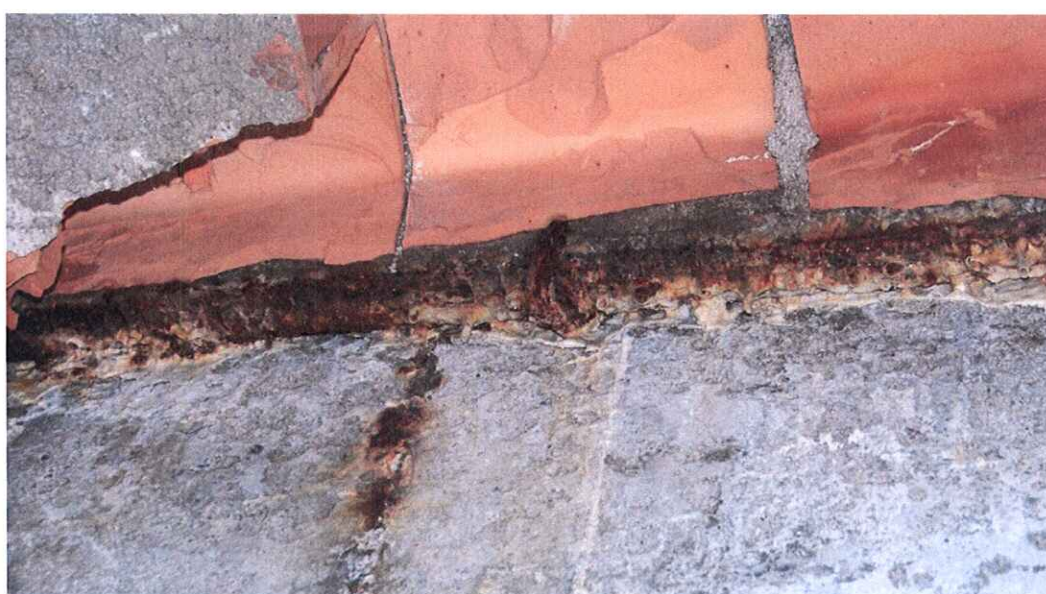
Fot. 43 - 45. Uszkodzenia płyty Akermana: pustaki w 100%, brak betonowej otuliny, znaczna korozja prętów stalowych, rozległe ślady zacieków i nacieków solnych.

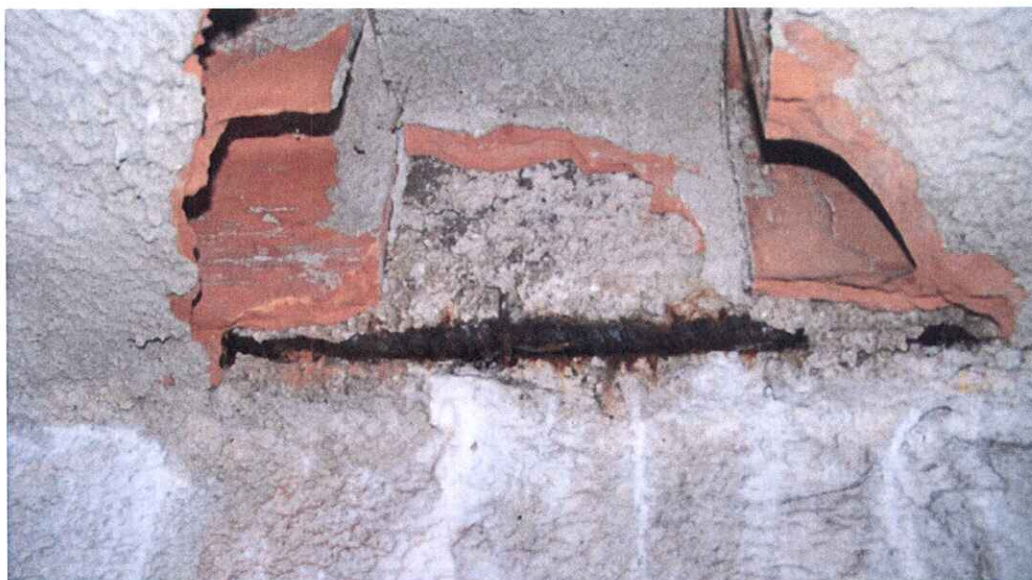
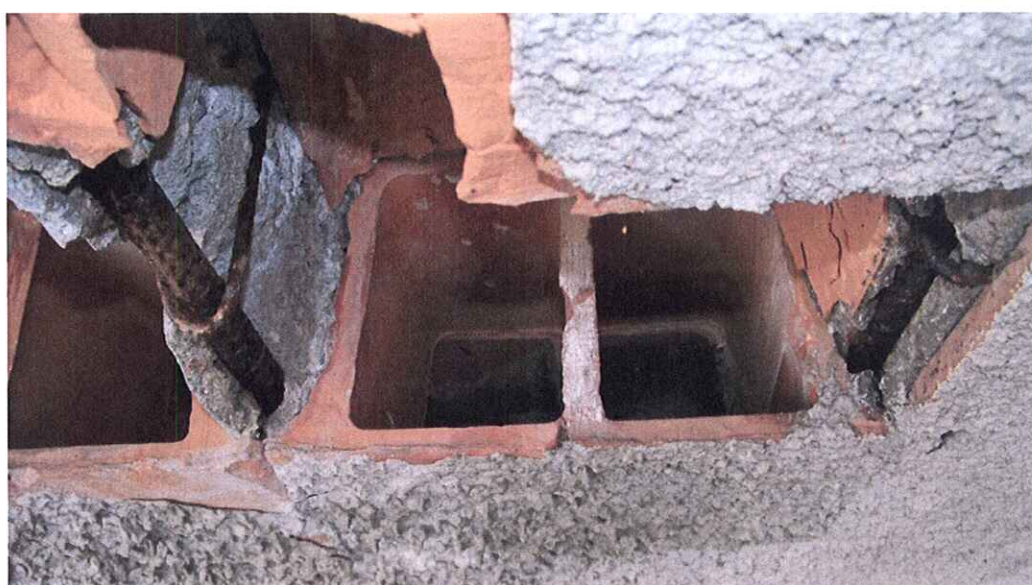
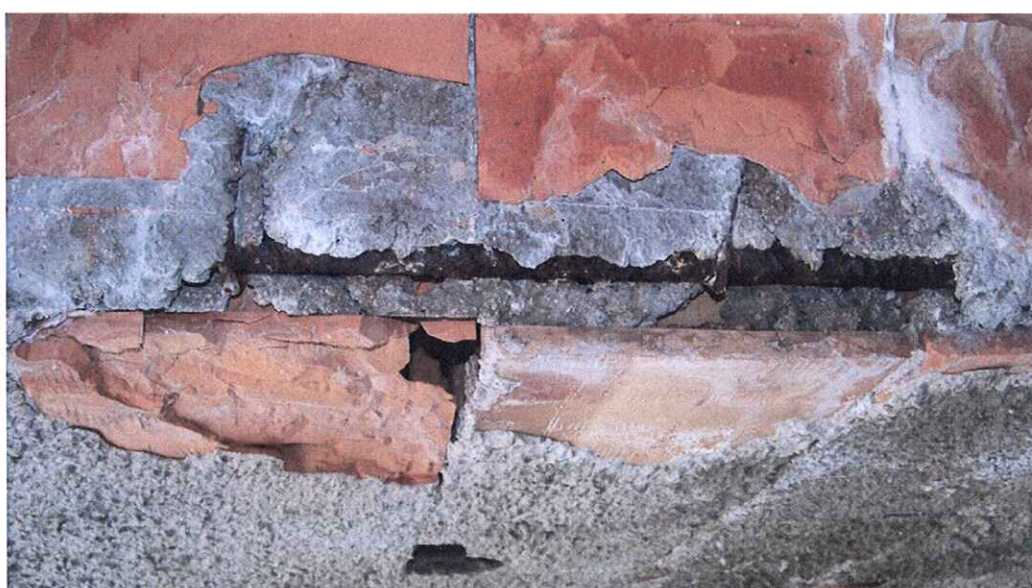
Fot. 46 - 48. Uszkodzenia płyty Akermana: część pustaków zniszczona w 100%, brak betonowej otuliny, znaczna korozja prętów stalowych, rozległe ślady zacieków i nacieków solnych.

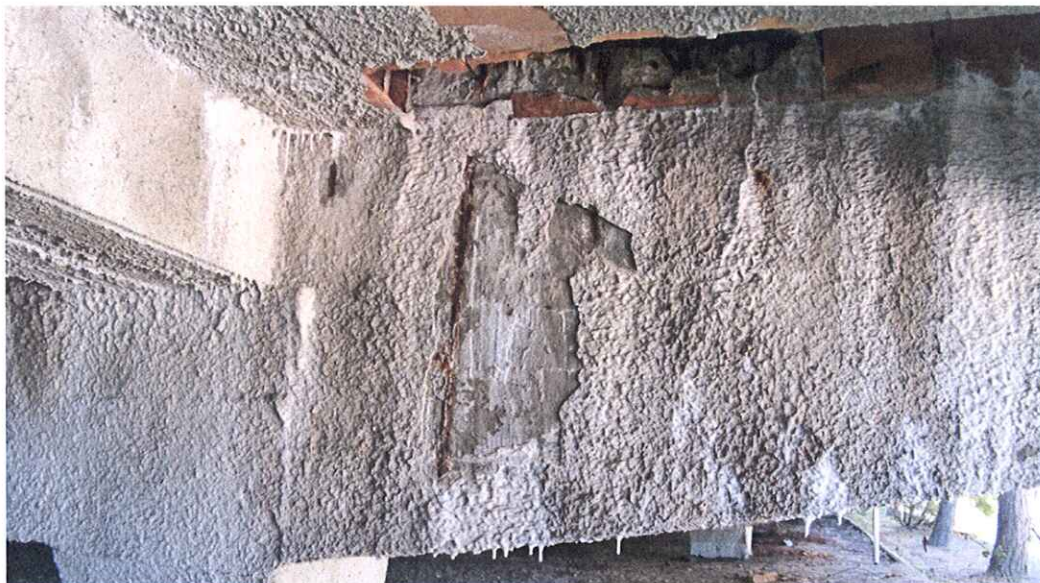
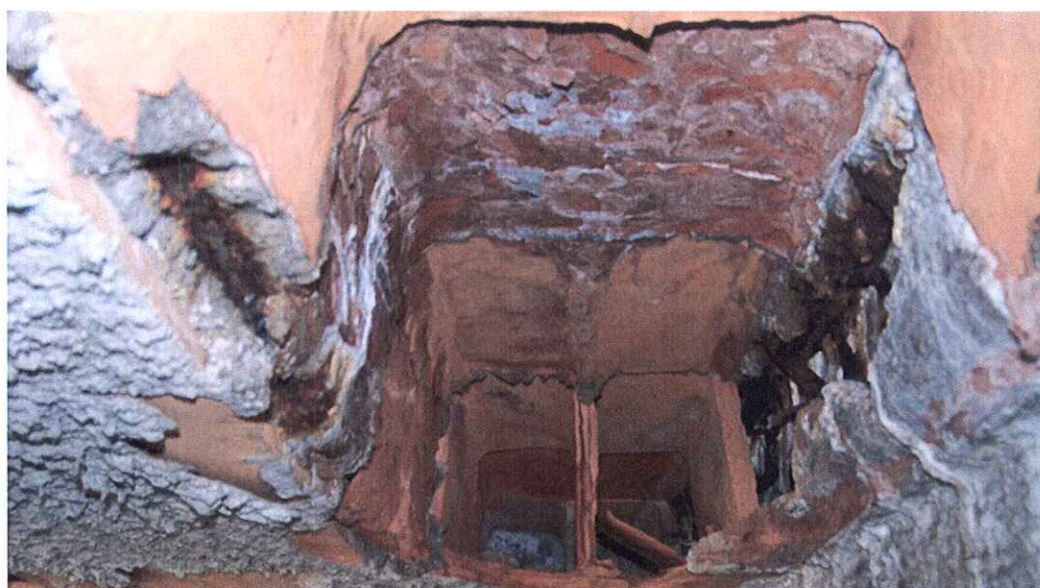
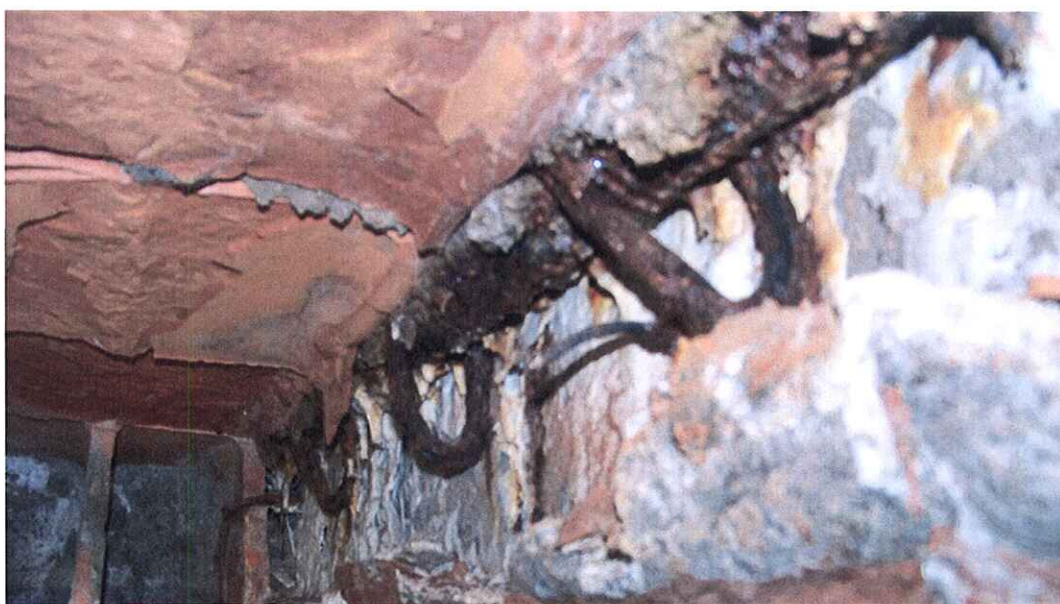
Fot. 49 - 51. Uszkodzenia płyty Akermana: pustaki w 100%, brak betonowej otuliny, znaczna korozja prętów stalowych (strzemiona w 80%), rozległe ślady zacieków i nacieków solnych.

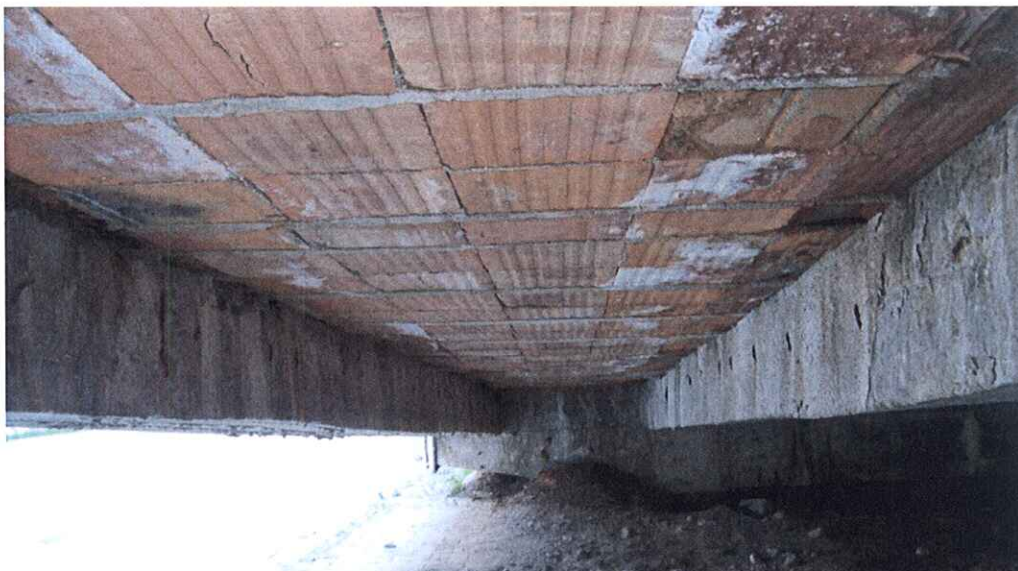
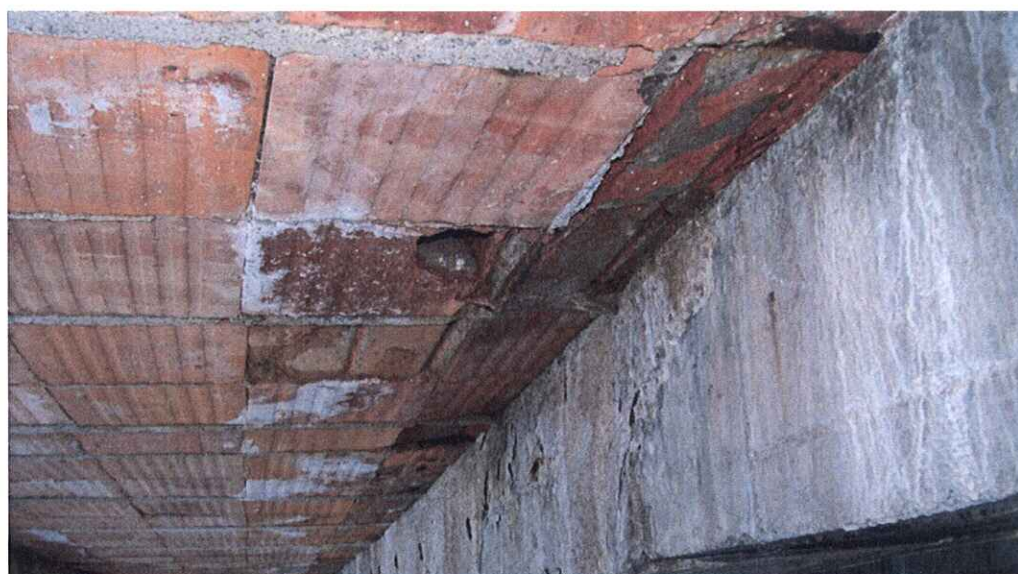
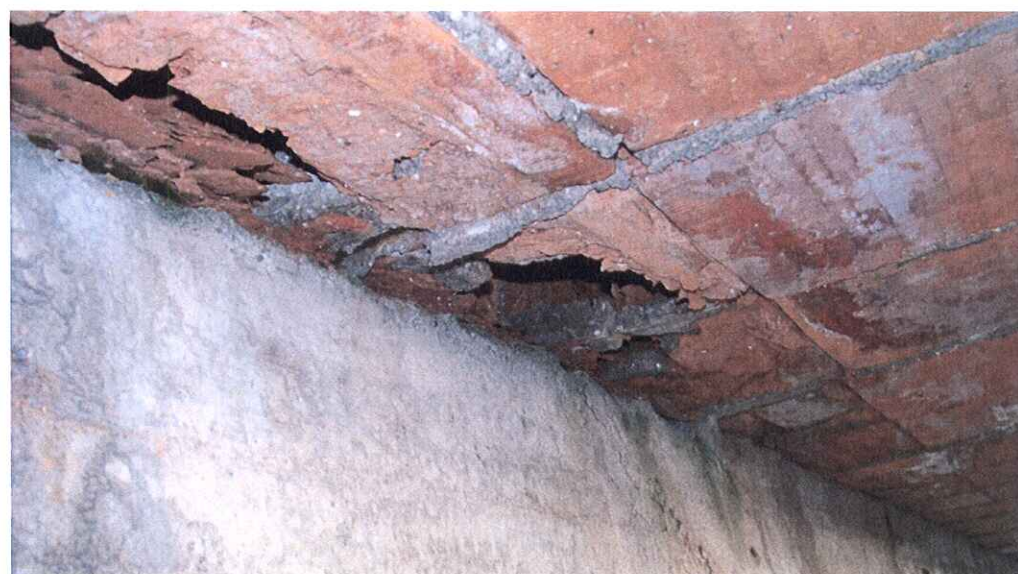
Fot. 52 - 54. Strona południowa, uszkodzenia płyty Akermana: rozległe ślady zacieków i nacieków solnych.

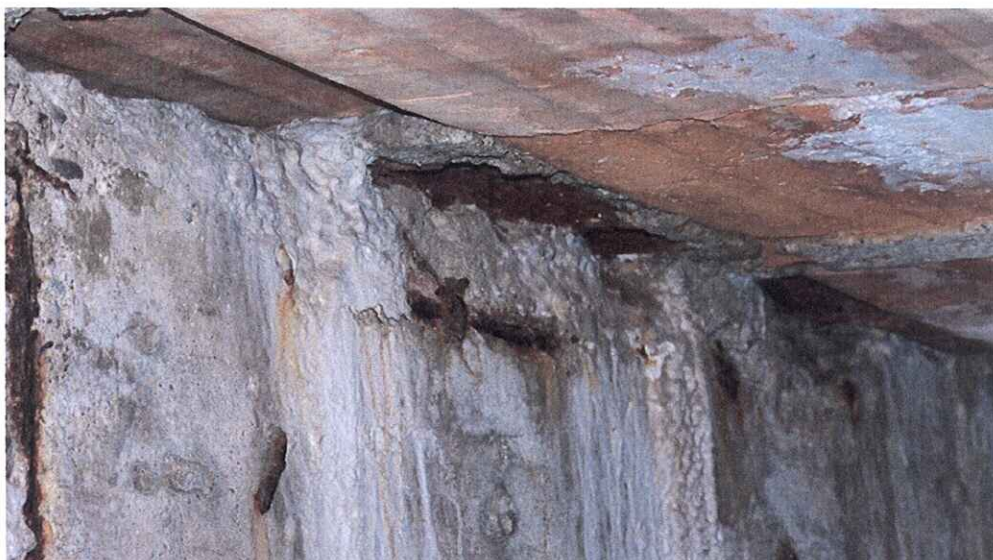
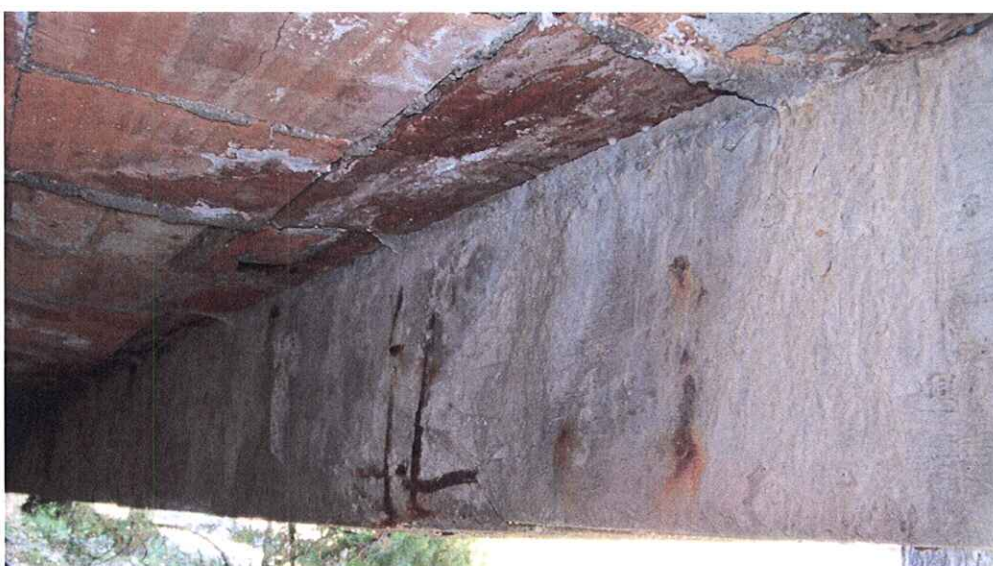
Fot. 55,56. Strona północna, uszkodzenia płyty Akermana i belek podłużnych: brak dostatecznej otuliny betonu, korozja stali, rozległe ślady zacieków i nacieków solnych.

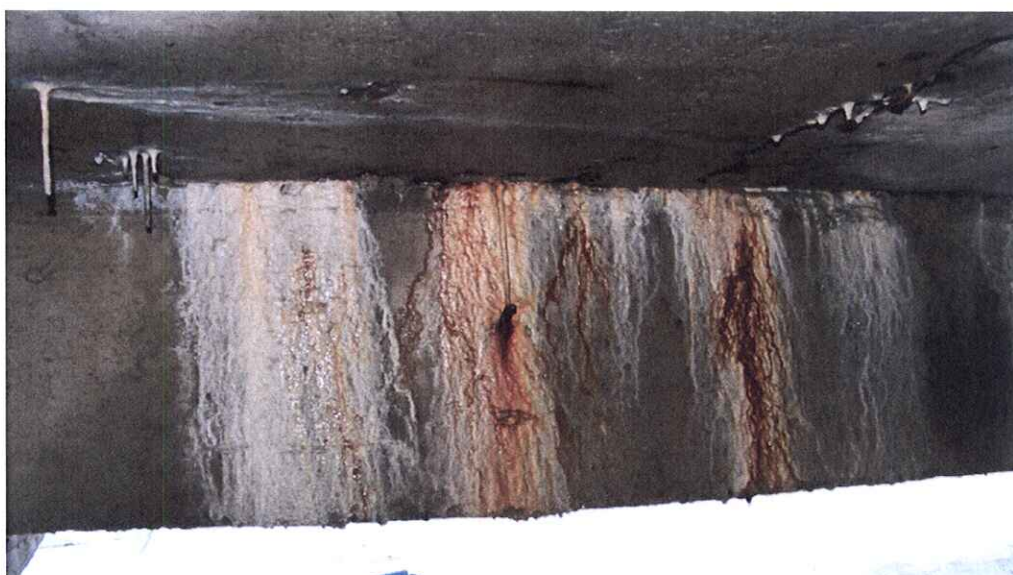
Fot. 57. Belka podłużna, rozległe ślady zacieków i nacieków solnych, korozja stali.

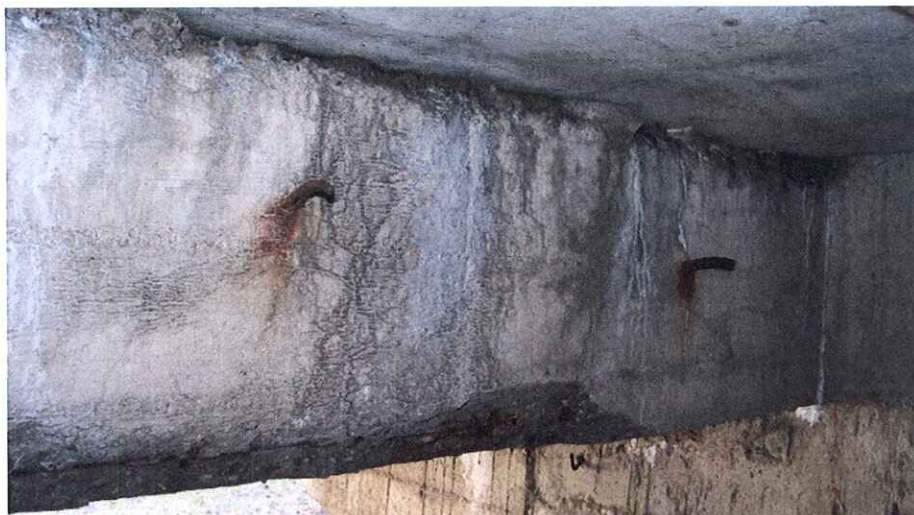
Fot. 58. Belka podłużna, rozległe ślady zacieków i nacieków solnych, brak otuliny prętów narożnych korozja stali.

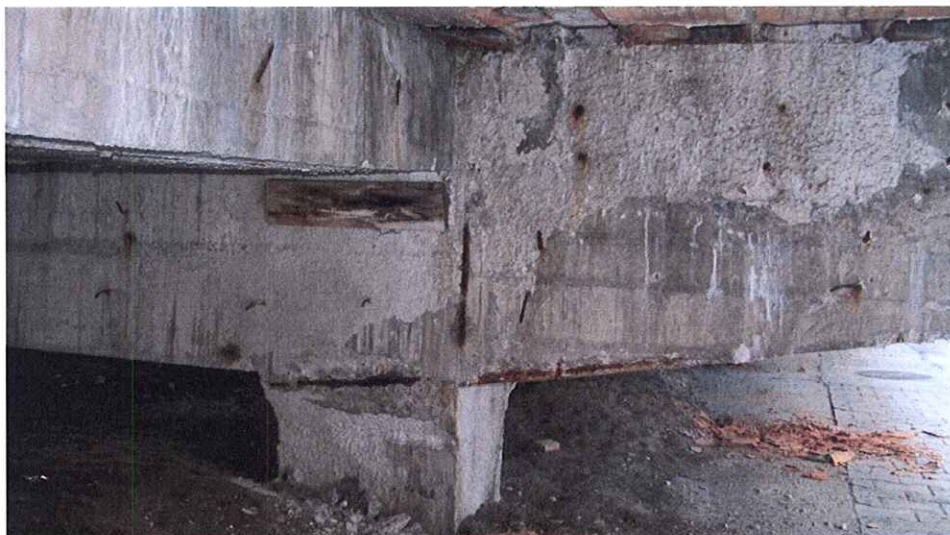
Fot. 59. Podciąg, rozległe ślady zacieków i nacieków solnych, korozja stali we wsporniku oraz głowicy słupa.

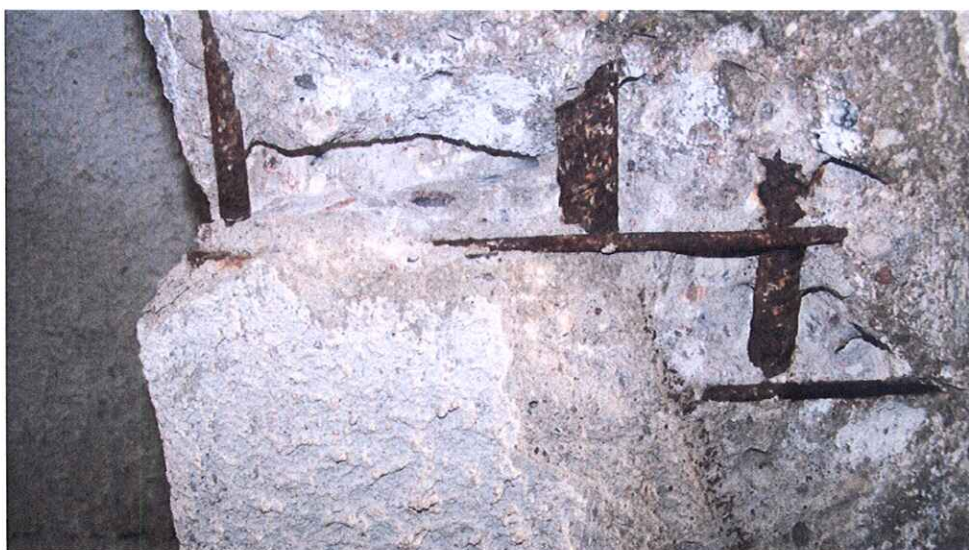
Fot. 60. Odkrywka stali w belce podłużnej, ślady nacieków solnych, korozja powierzchniowa.
