opracowała: Kaja Ferenc  
Seksja Inwestycji  
MIR-PIB

# Miejsca uszkodzonych wykładzin PCV poziom 300 budynku B MIR-PIB

Załącznik nr 2.1

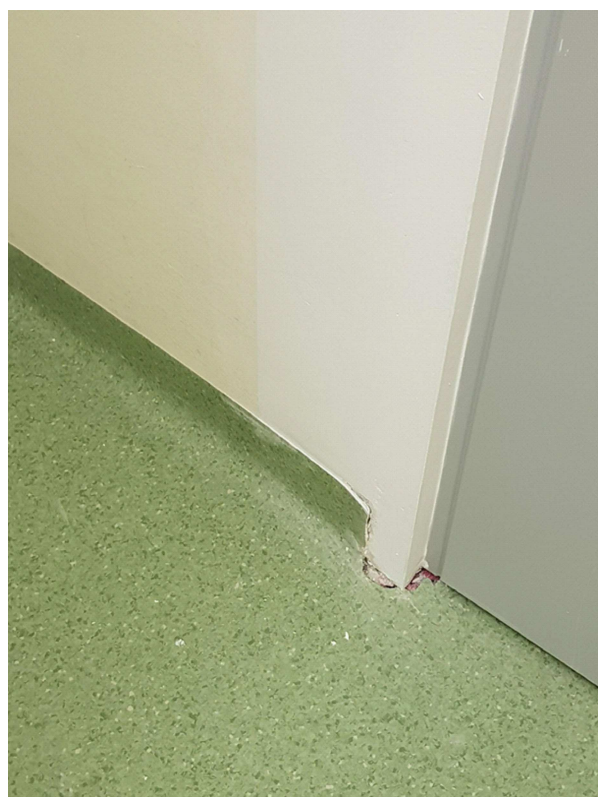
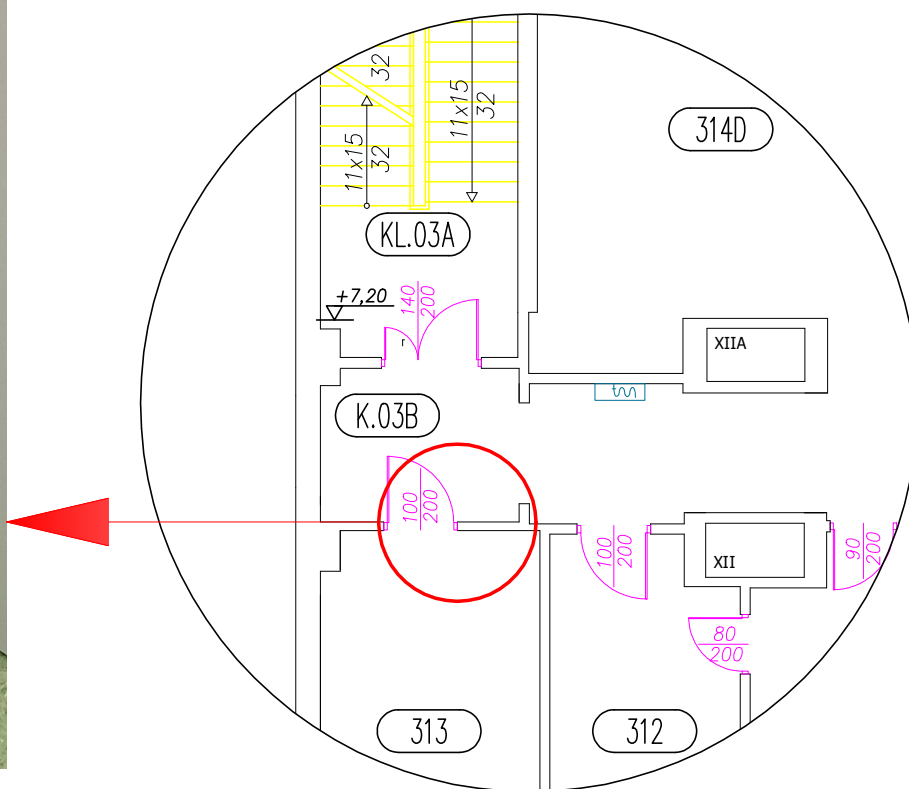
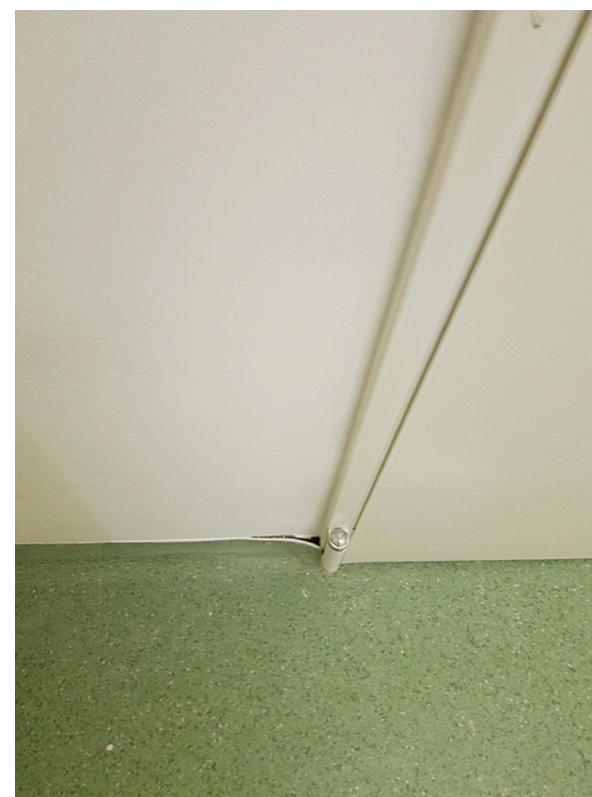
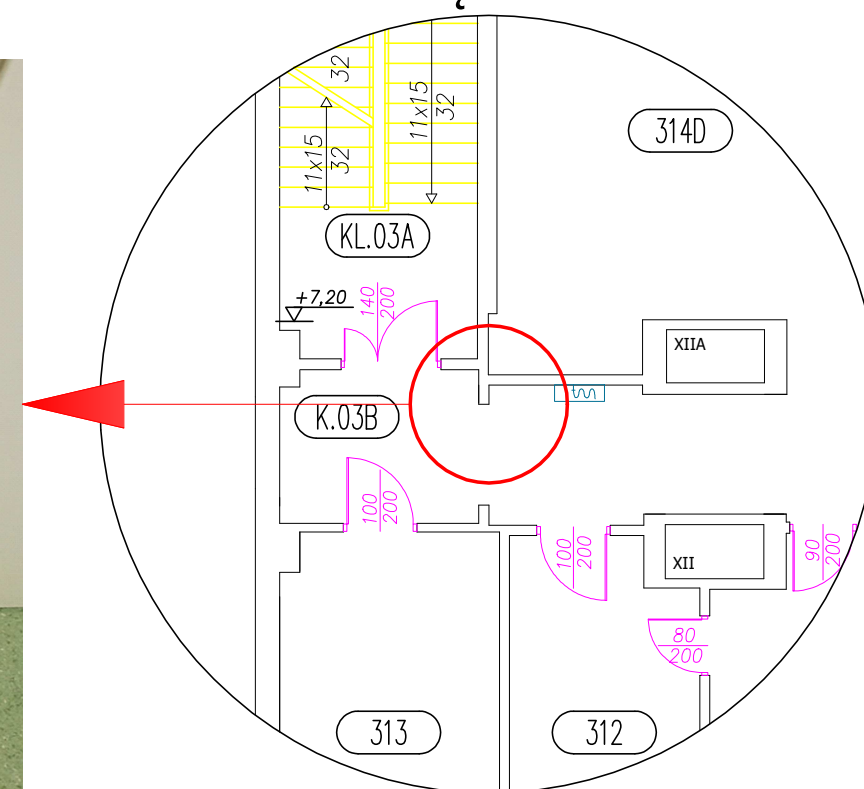
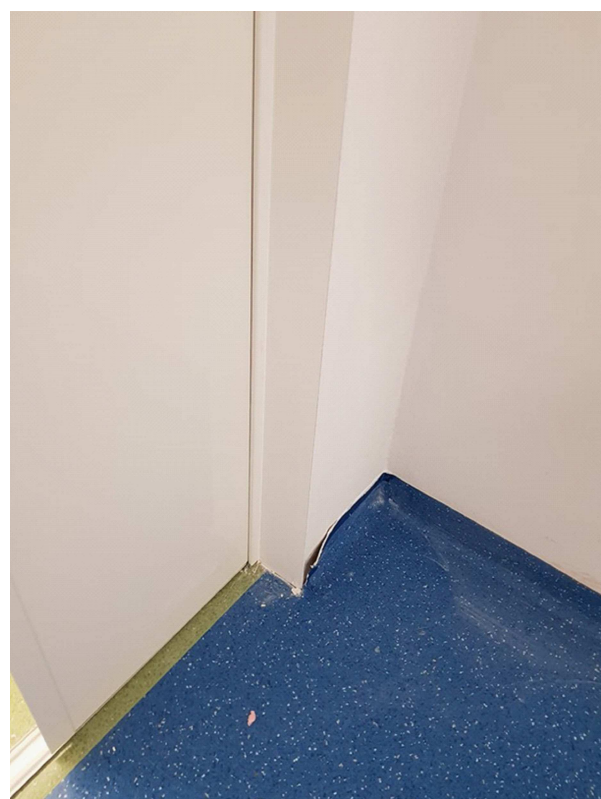
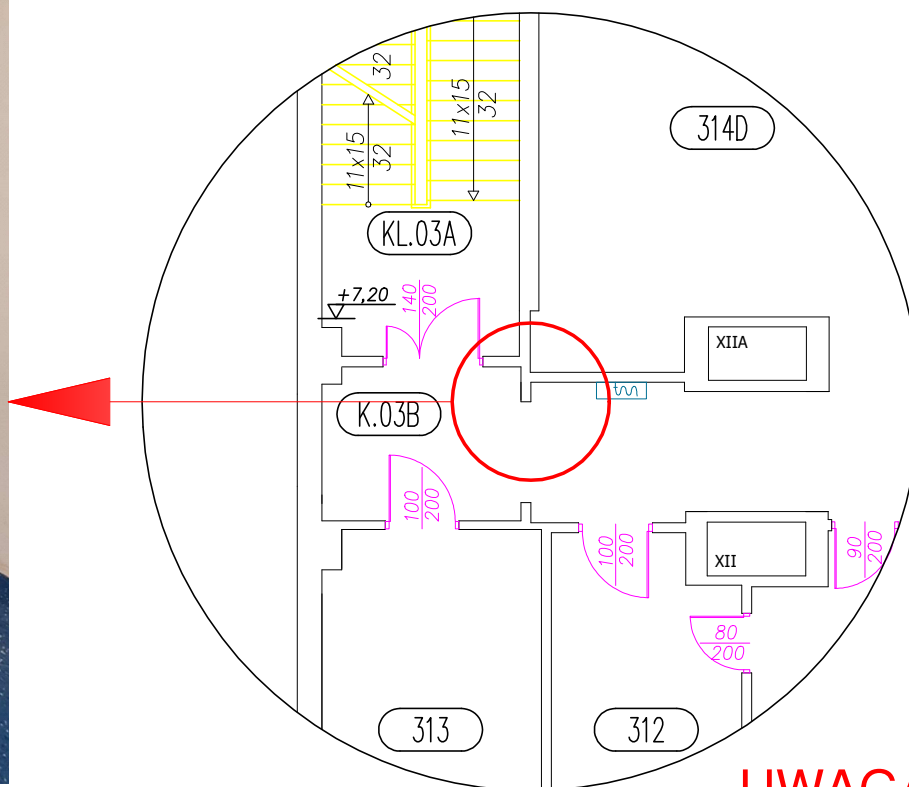
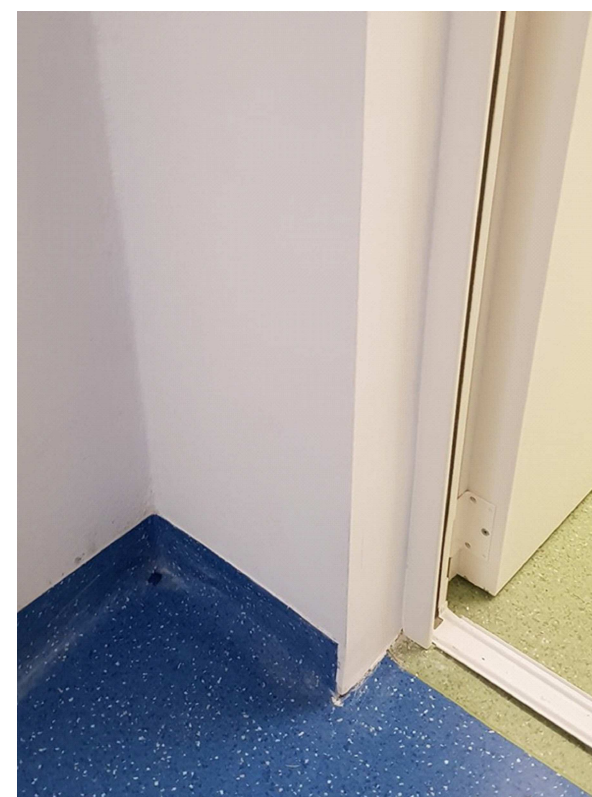
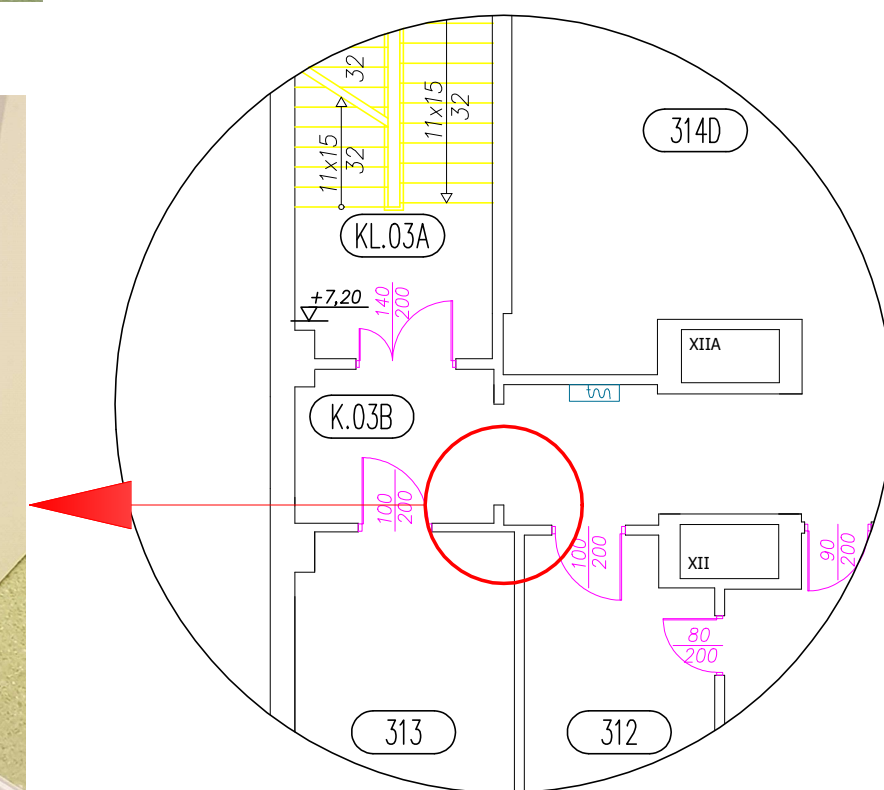
Załącznik nr 2.2

# Miejsca uszkodzonych wykładzin PCV poziom 300 budynku B MIR-PIB

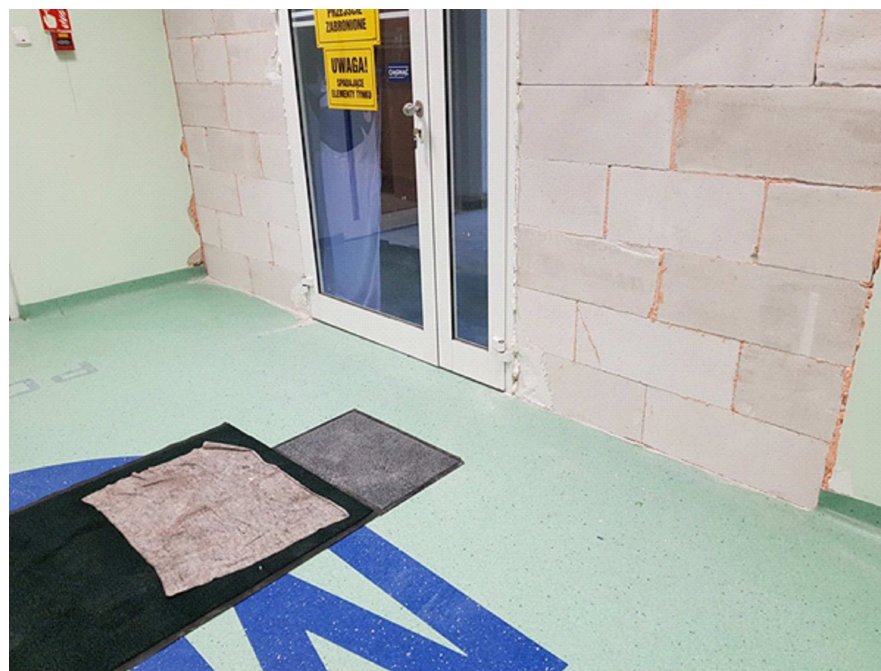
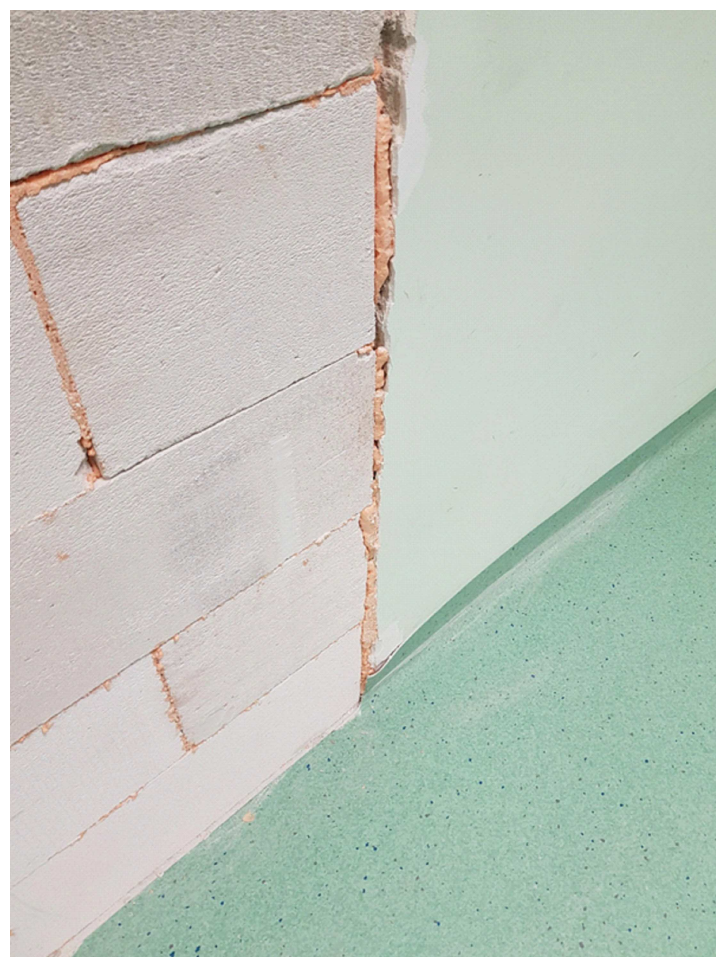
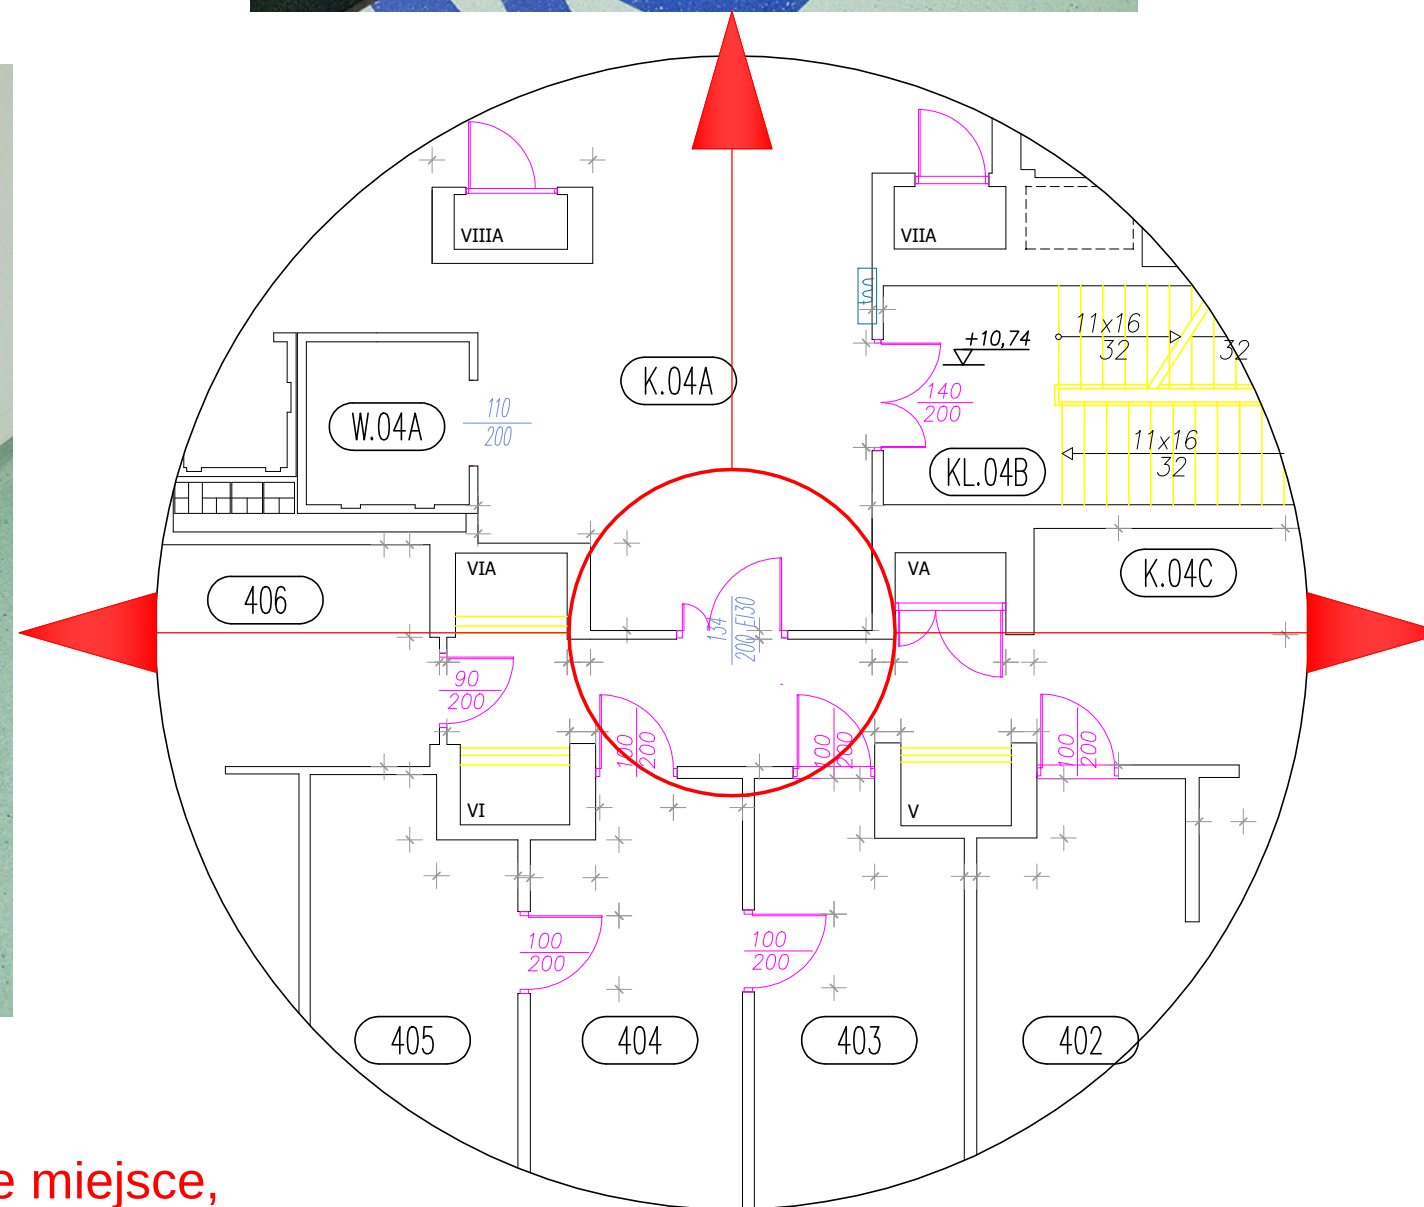
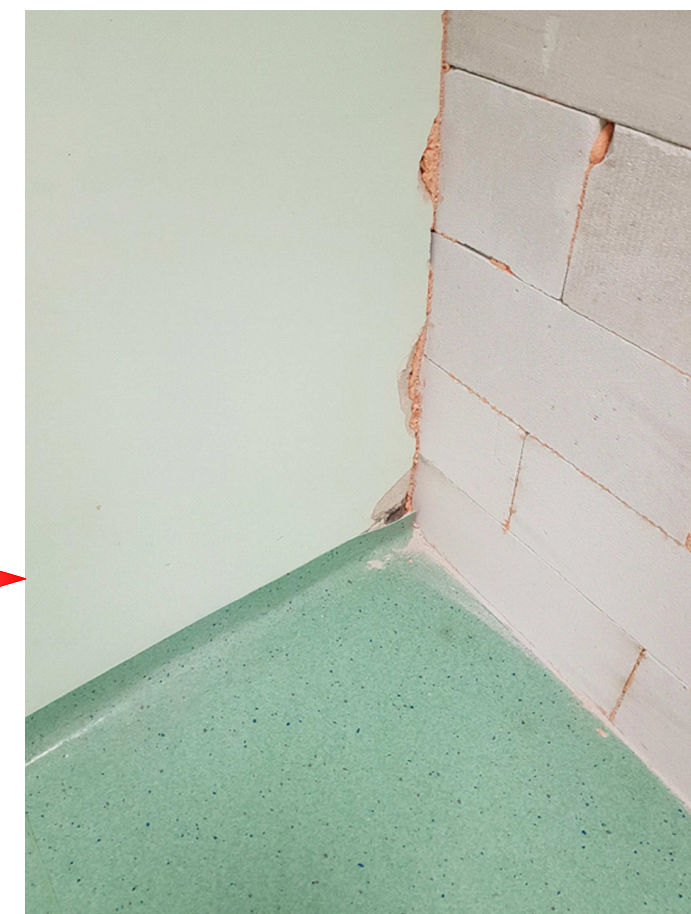
Załącznik nr 3

# Miejsca uszkodzonych wykładzin PCV poziom 400 budynku B MIR-PIB

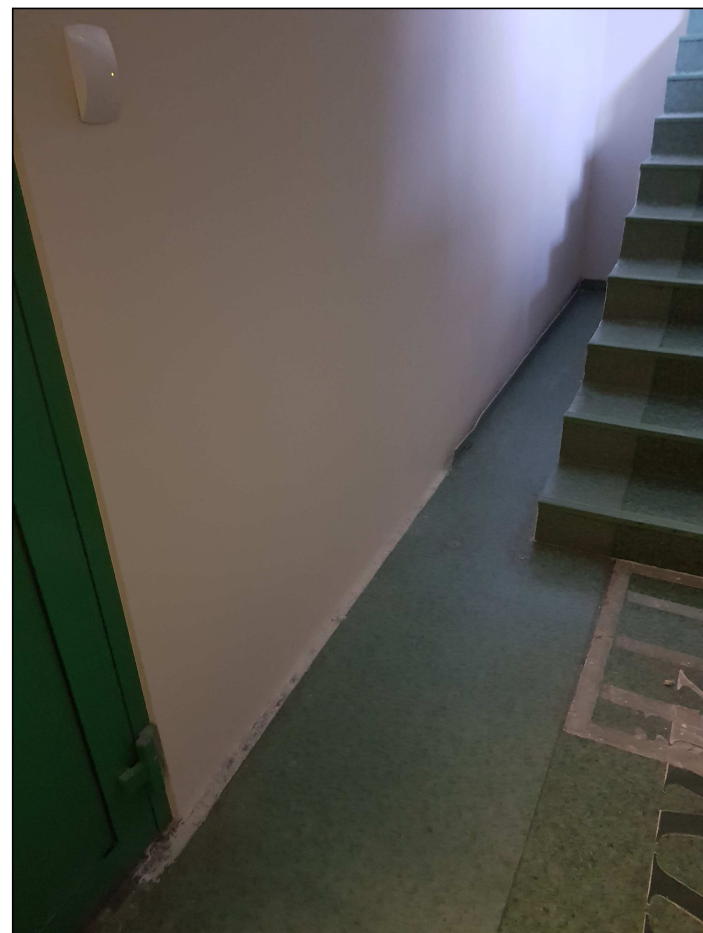
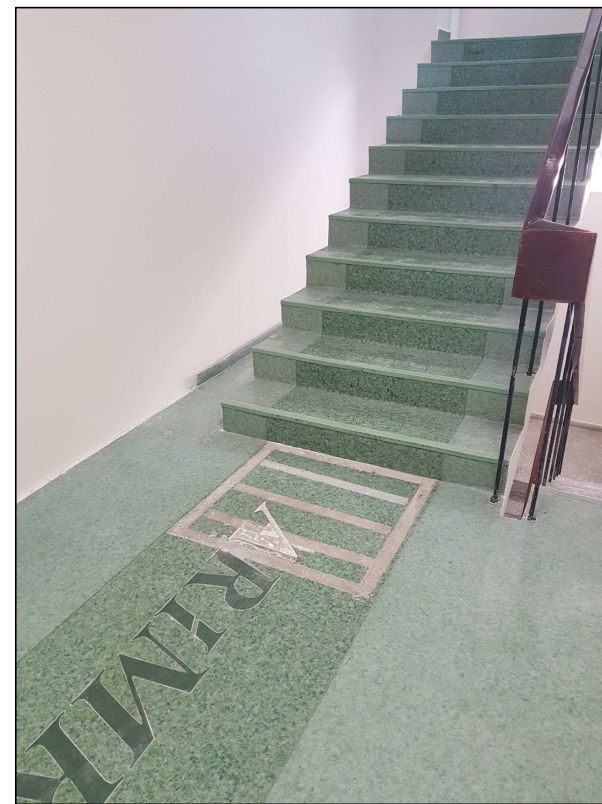
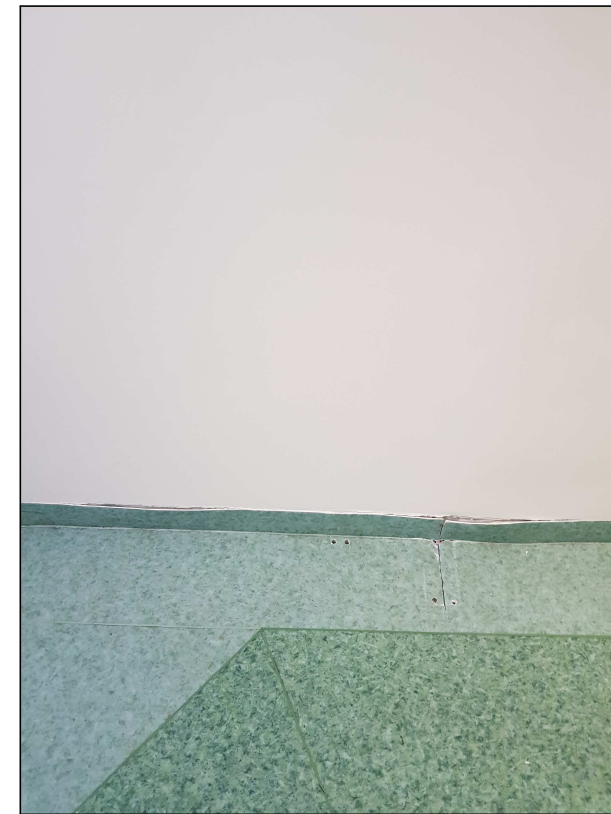
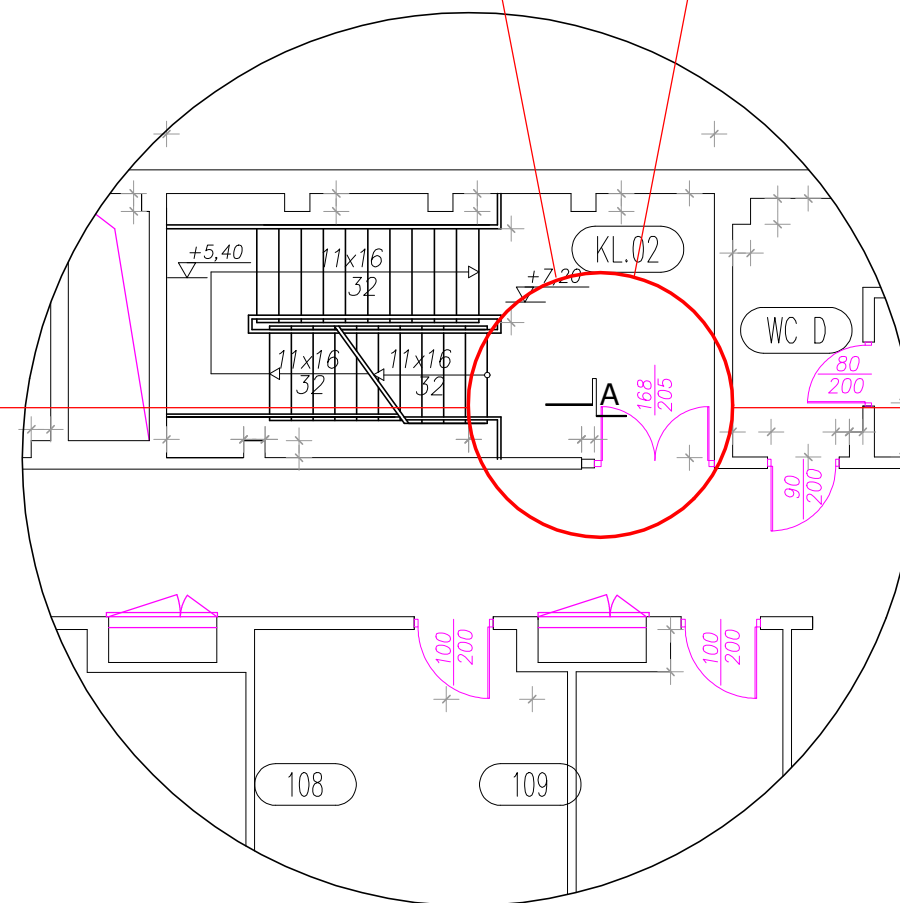
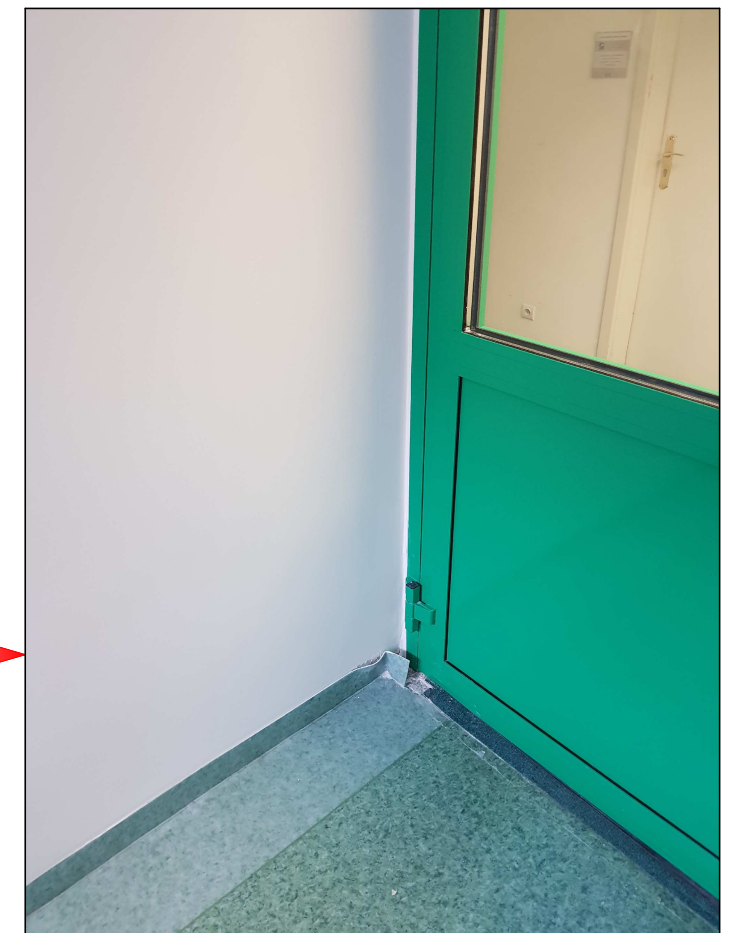
Załącznik nr 4.1

# Miejsca uszkodzonych wykładzin PCV poziom 300 budynku C MIR-PIB

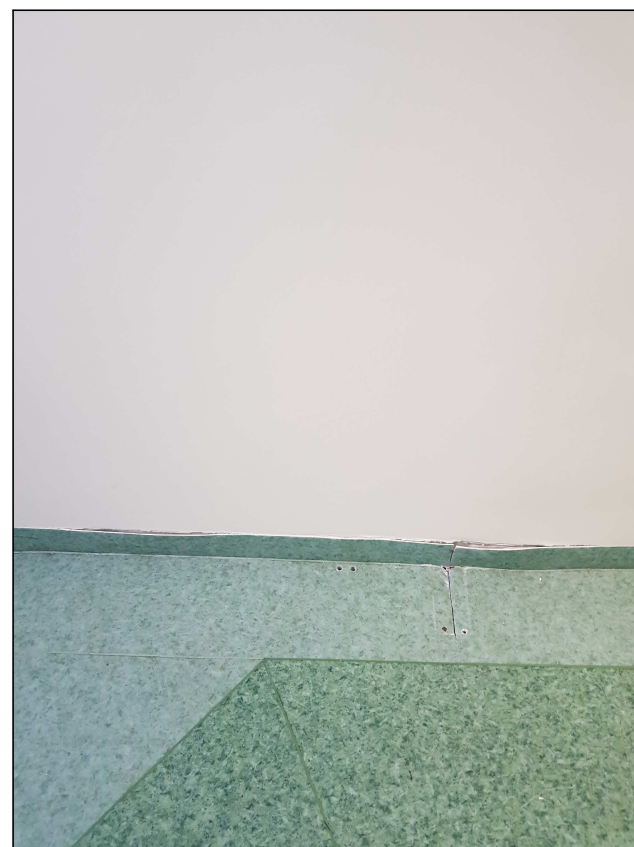
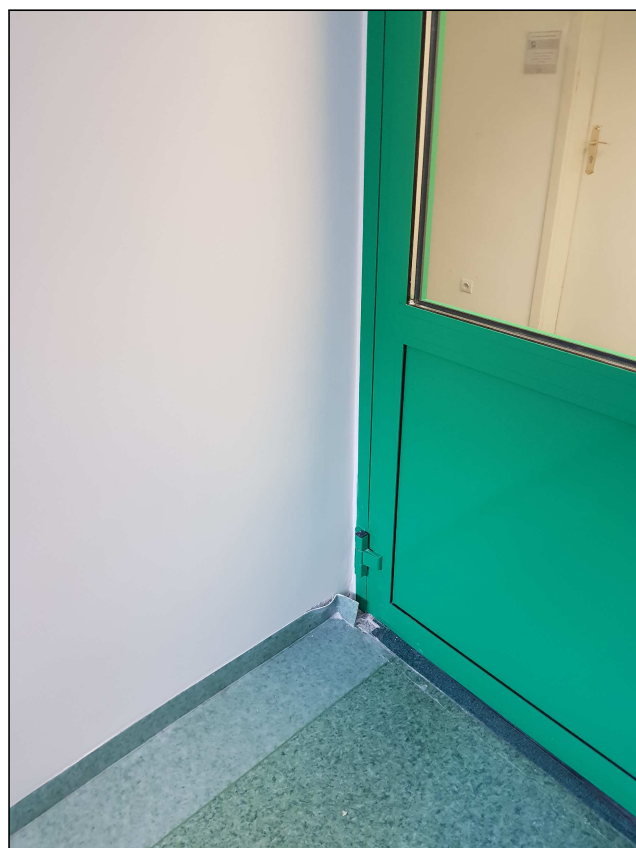
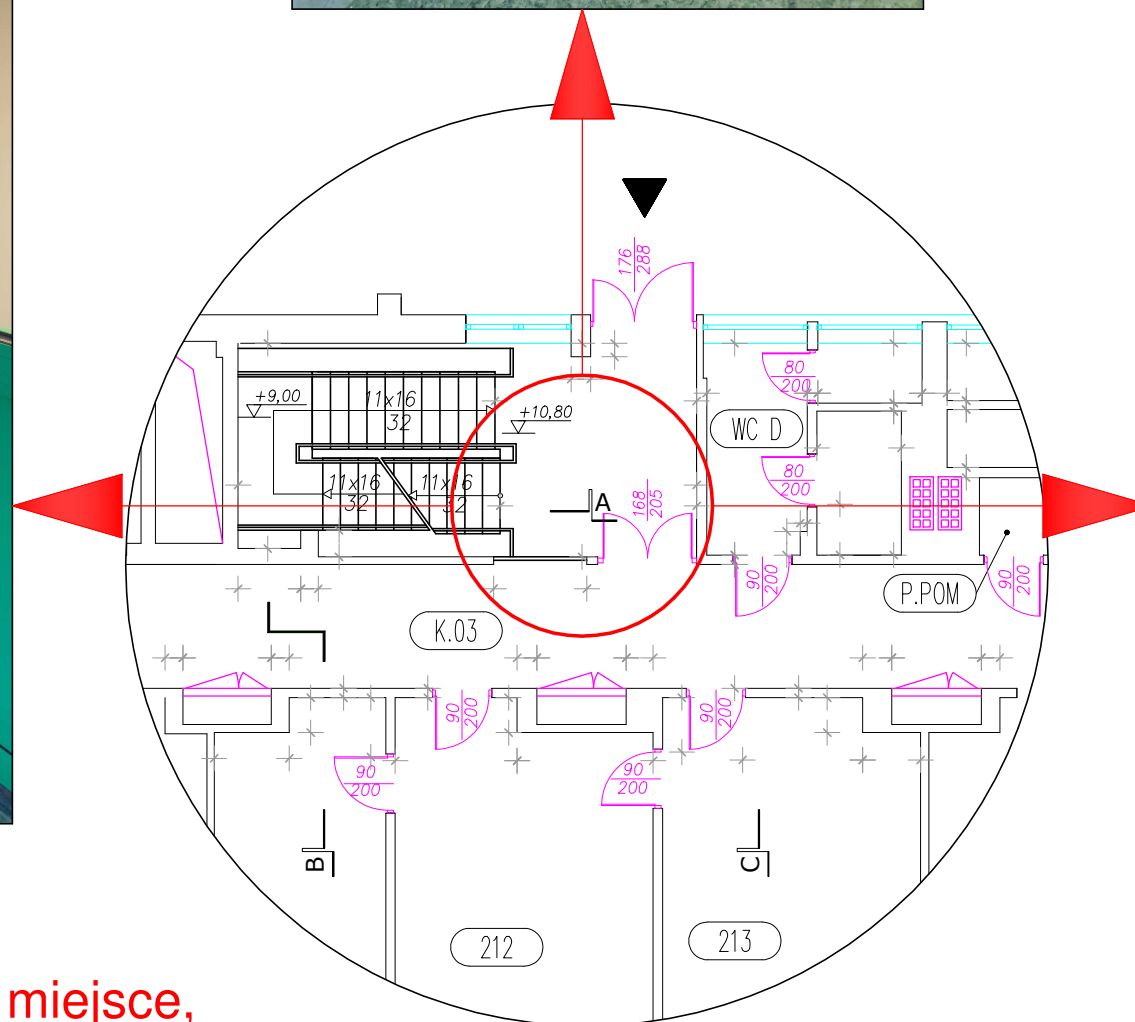
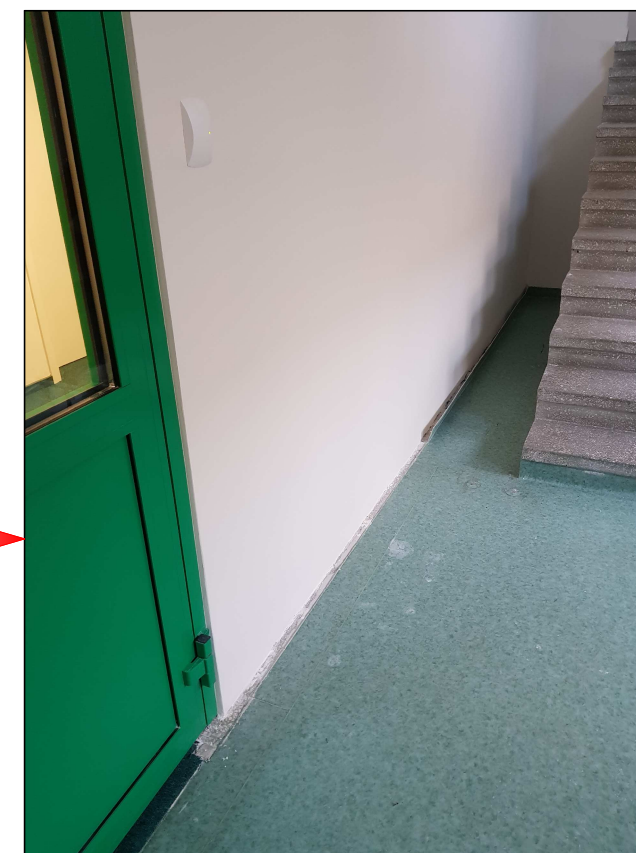
Załącznik nr 4.2

# Miejsca uszkodzonych wykładzin PCV poziom 400 budynku C MIR-PIB
