OCENA STANU TECHNICZNEGO
konstrukcji wschodniej części przyziemia budynku Muzeum
Oceanograficznego i Akwarium Morskiego w aspekcie
proponowanej adaptacji piwnic na pomieszczenia ekspozycyjne
Gdynia, Al. Zjednoczenia 1

Inwestor: Morski Instytut Rybacki z siedzibą w Gdyni

Gdynia, lipiec 2003 r.

OPINIA TECHNICZNA

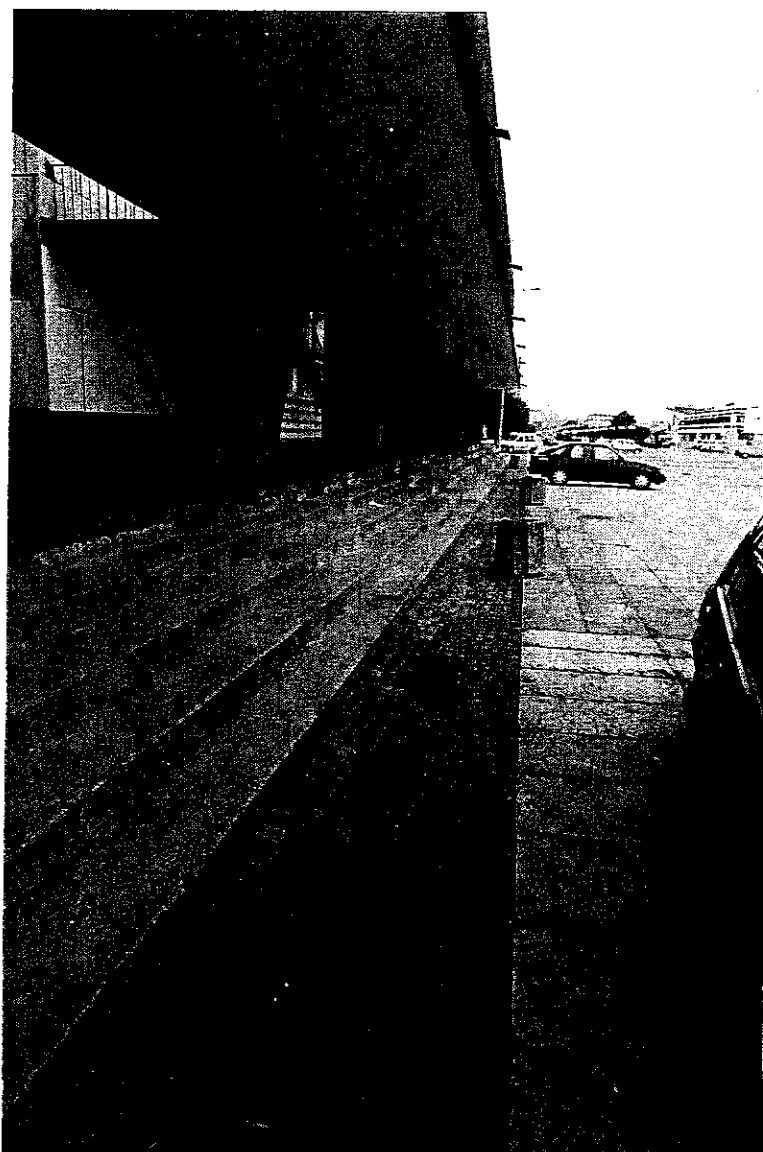
Z opisanymi powyżej uszkodzeniami zarejestrowanymi wewnątrz budynku korespondują wyraźne usterki na zewnątrz obiektu, a mianowicie zapadliska w brukowanej nawierzchni obok schodów zewnętrznych (fot. 1, 3, 4, 8), czy też zniszczenia w samych schodach (fot. 1, 2, 3). Również nawierzchnia asfaltowa uległa zapadnięciu (fot. 6) i deformacji (fot. 7, 8).

Fot. 1. Widok na fragment płn. elewacji budynku Akwarium. Na pierwszym planie schody zewnętrzne obiektu wraz z przylegającym do nich odwodnieniem terenu.

- udrożnienie, uszczelnienie i wyremontowanie wszelkiego rodzaju instalacji ułożonych obok ścian budynku, a szczególnie wzdłuż ściany północnej, przede wszystkim należy naprawić kanalizację deszczową wraz z wpustami.
- uszczelnienie wszelkich przejść rurociągów przez ściany budynku,
- wyremontowanie nawierzchni brukowej obok schodów zewnętrznych, należy zlikwidować wszystkie zapadliska i nadać nawierzchni odpowiednie spadki,
- sprawdzenie stanu pionowych izolacji przeciwwodnych na ścianach zewnętrznych i gruntowne ich naprawienie,
- wyremontowanie schodów zewnętrznych,

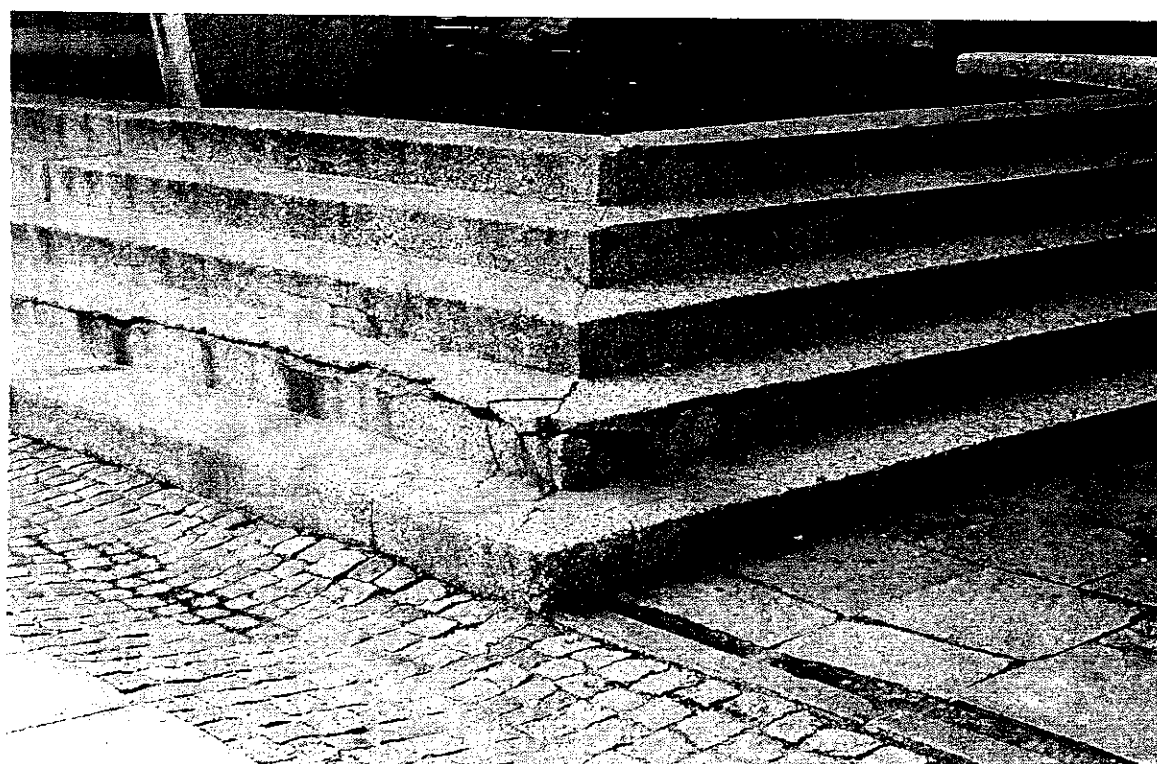
Fot. 2. Schody zewnętrzne przy głównym wejściu do budynku. Widoczne uszkodzenia stopni oraz deformacje w nawierzchni odwodnienia.

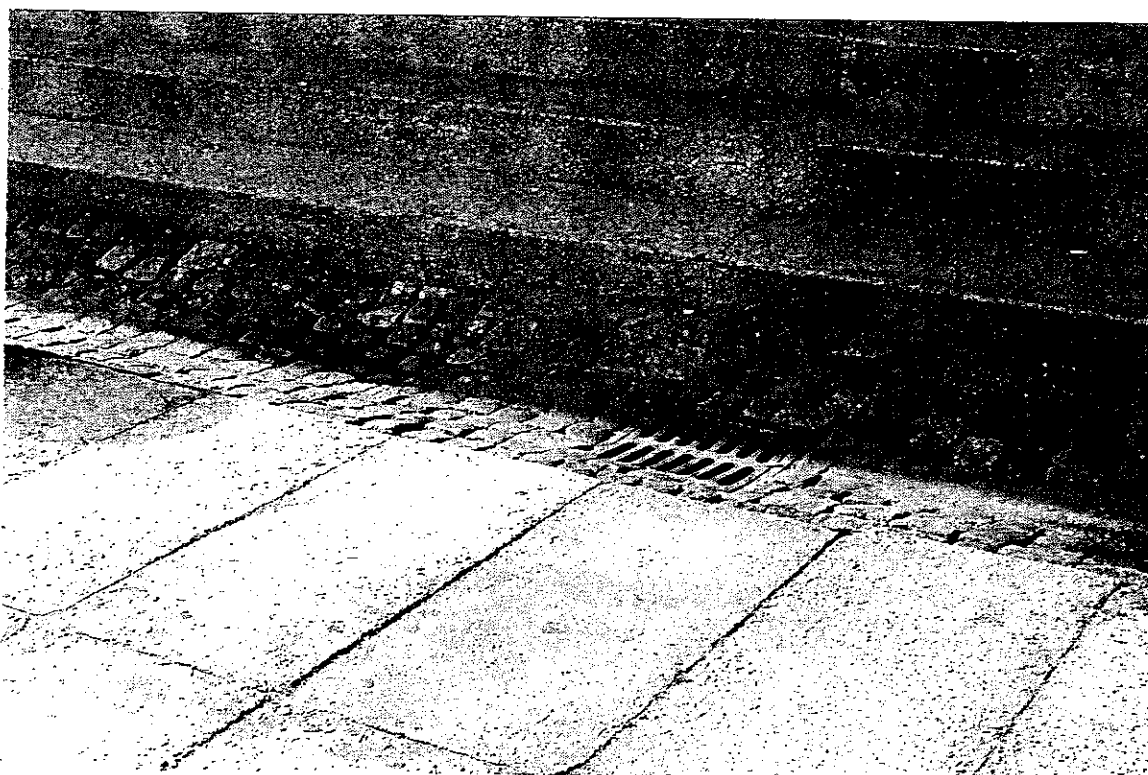
Fot. 3. Wyraźnie zdeformowana kamienna powierzchnia odwodnienia w pobliżu wpustu do kanału deszczowego.

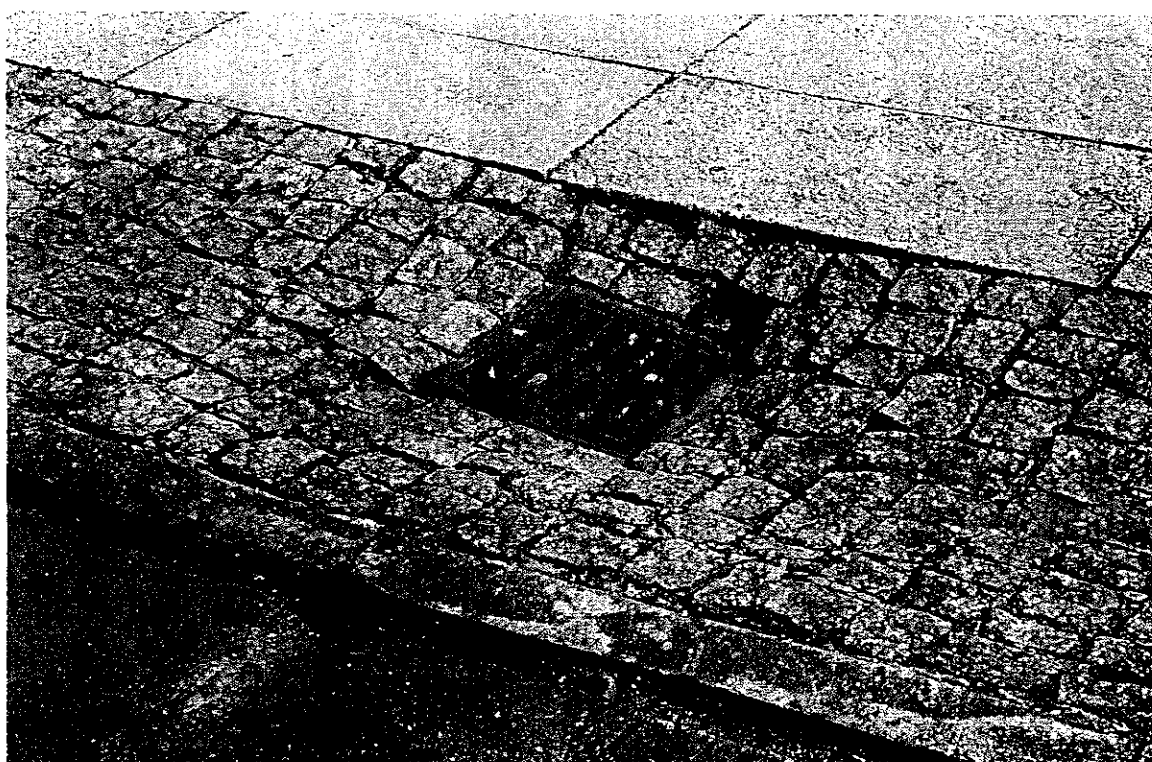
Fot. 4. Wpust kanału deszczowego wyraźnie zapadnięty.

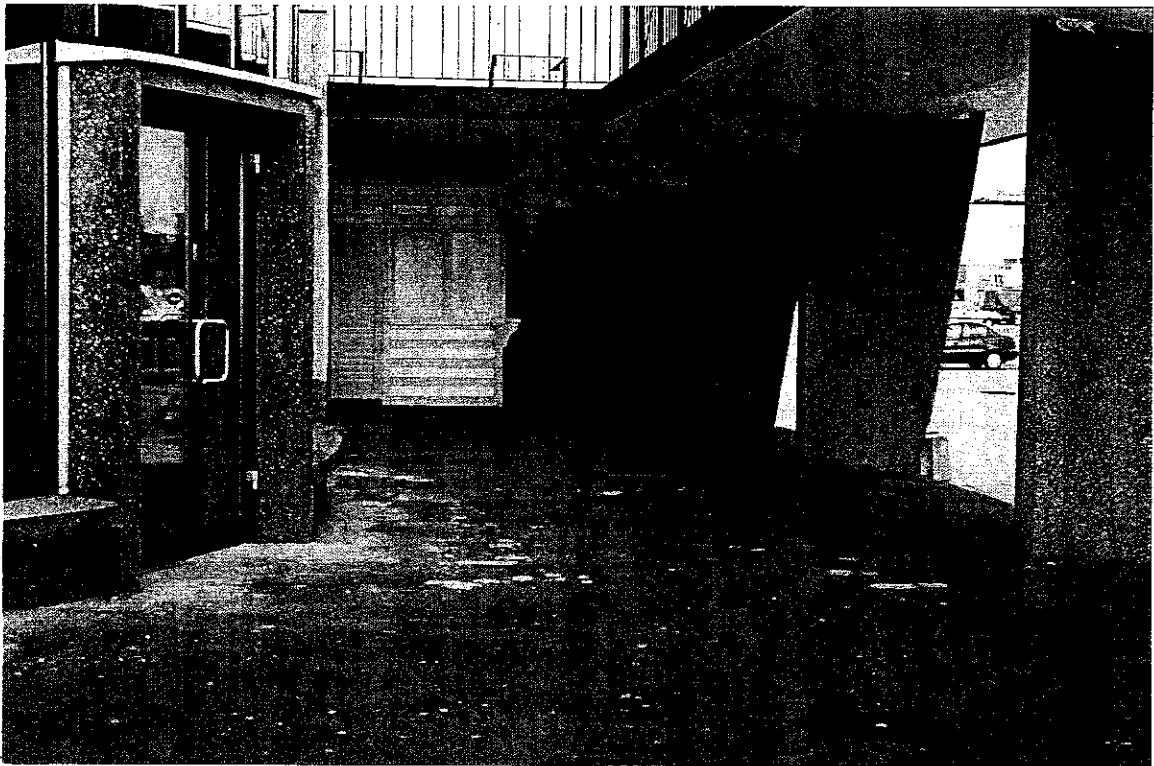
Fot. 5. Fragment pln. części obiektu, widoczna asfaltowa nawierzchnia ułożona na stropie pomieszczeń magazynowych piwnicy.

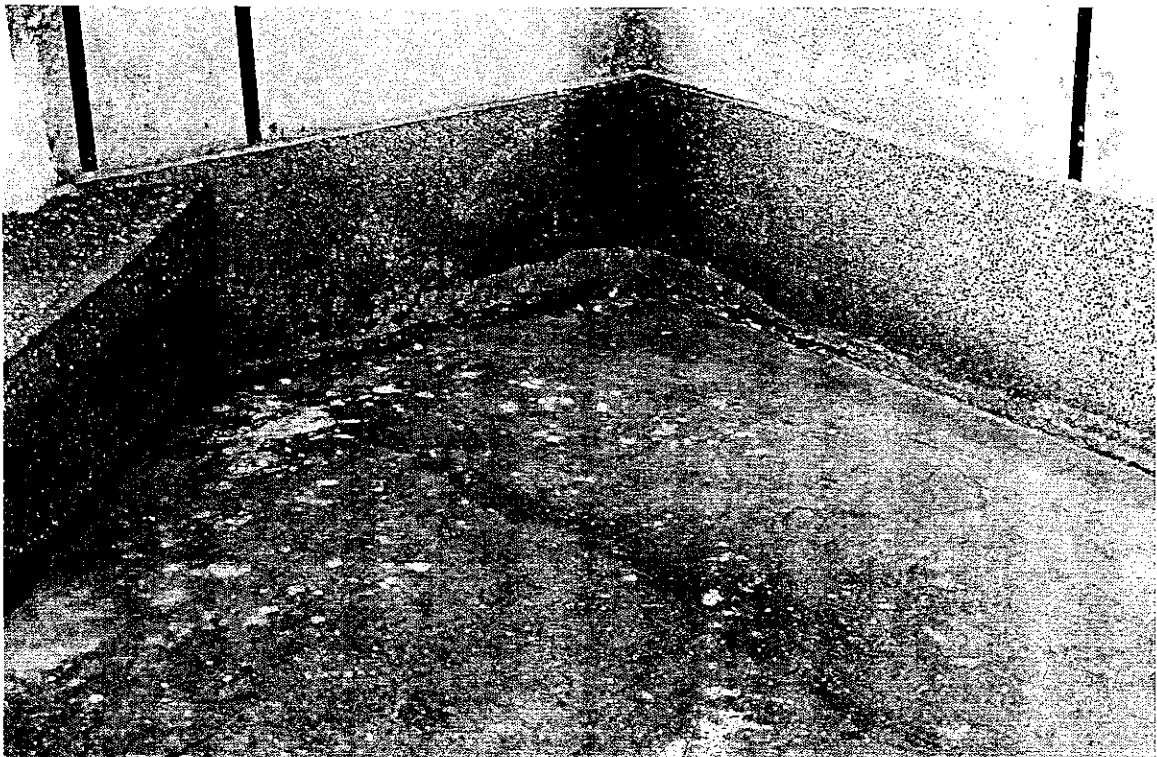
Fot. 6. Fragment nawierzchni z fot. 5. Widoczne wyraźne zapadnięcie się asfaltowej nawierzchni poniżej lastrykowego cokołu. Ślady zawilgoceń na ścianie.

- wymienienie nawierzchni tarasu na nową o odpowiednich warstwach termicznych i przeciwwodnych, należy zapewnić dobre uszczelnienie styków ze ścianami budynku oraz z wystającymi z tarasu słupami,
- uszczelnienie zbiorników na wodę wewnątrz budynku.

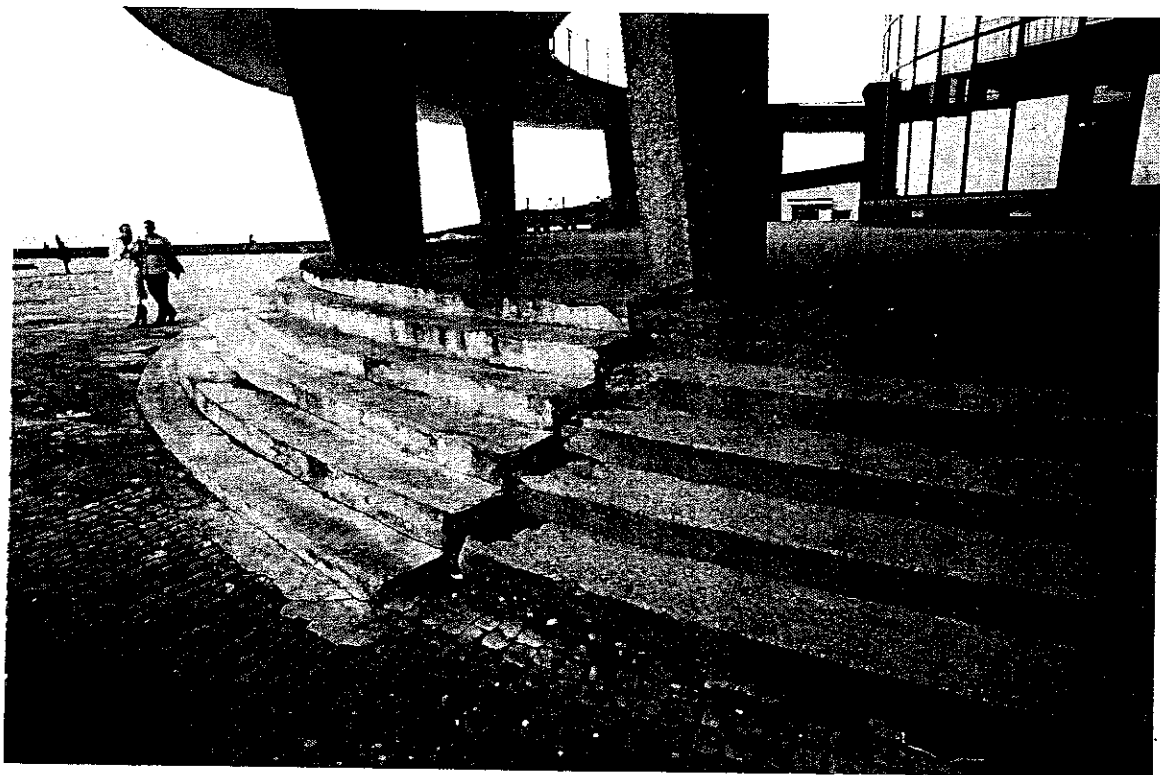
Fot. 7. Część płn. – wsch. obiektu. Widoczny niechlujnie wykonany styk wybudowanych w różnym okresie schodów zewnętrznych.

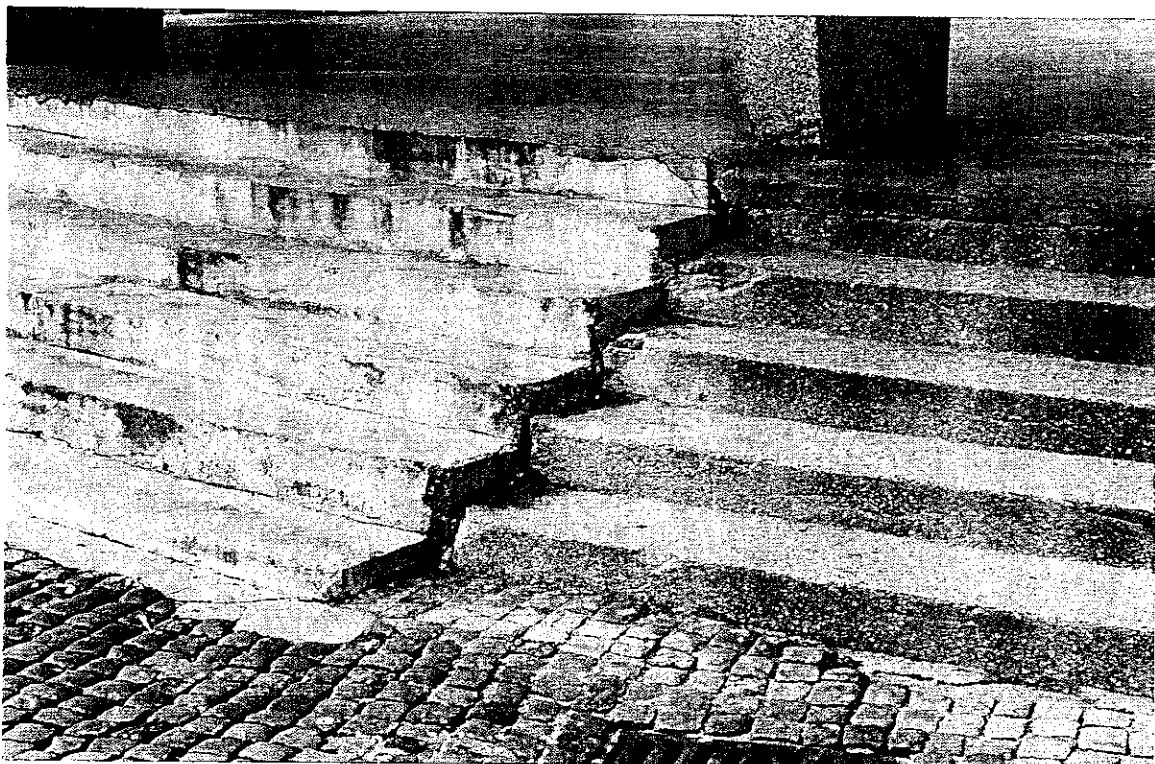
Fot. 8. Szczegół z fot. 7. Bruk pod schodami wyraźnie zdeformowany.

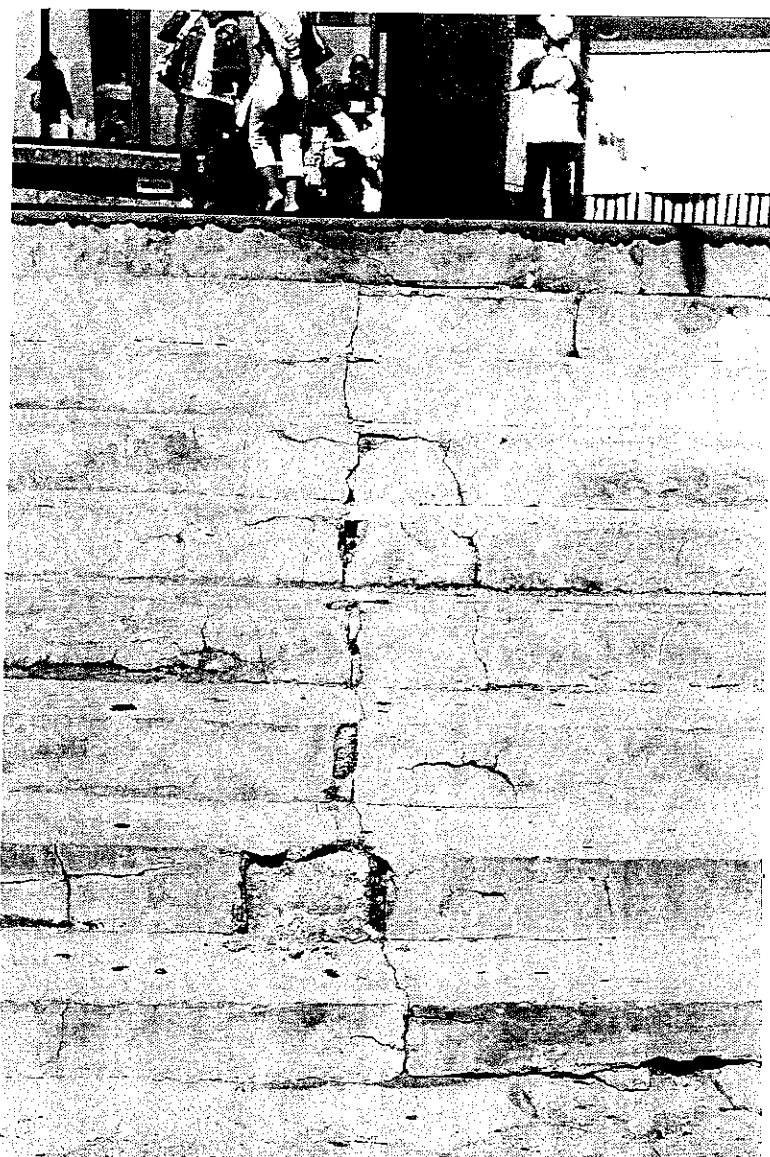
Wyraźnie mniej zacieków zarejestrowano we wschodniej i południowej części przyziemia, np. fot. 32, chociaż schody zewnętrzne po tej stronie obiektu są równie

poważnie uszkodzone, np. fot. 9 i 10, jak po stronie północnej.

Fot. 9. Spękania w stopniach schodów zewnętrznych w pobliżu źle wykonanych dylatacji.

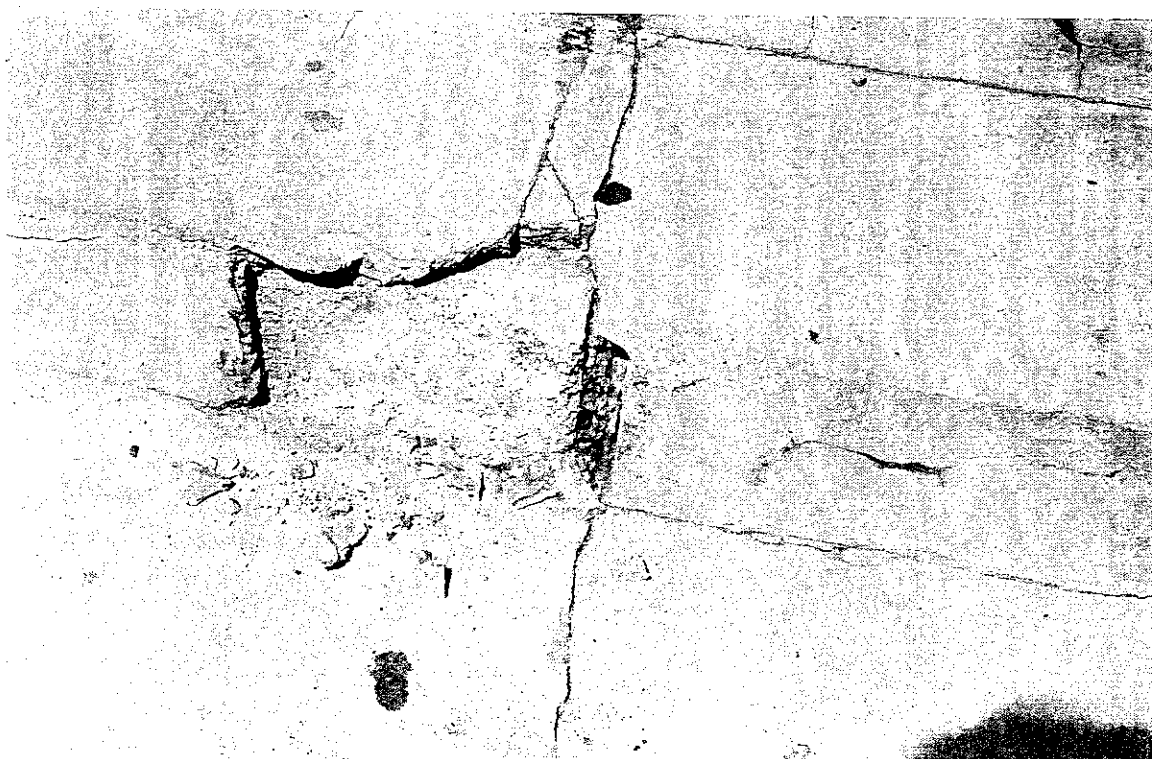
Fot. 10. Detal z fot. 9. Widoczne odspajanie się betonowej powierzchni stopni oraz butwiejące drewno w szczelinie dylatacyjnej.

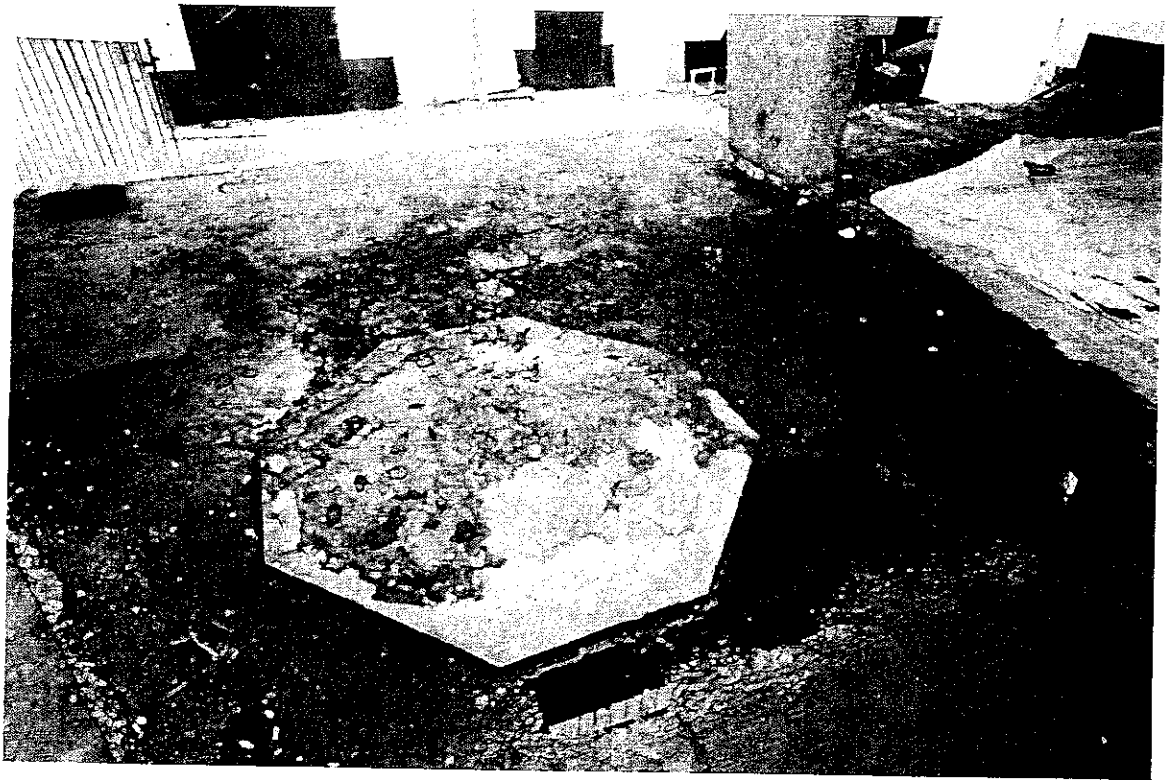
Fot. 11. Zdjęta nawierzchnia nad południową częścią budynku. Widoczny dawny świetlik nad помещением przyziemia.

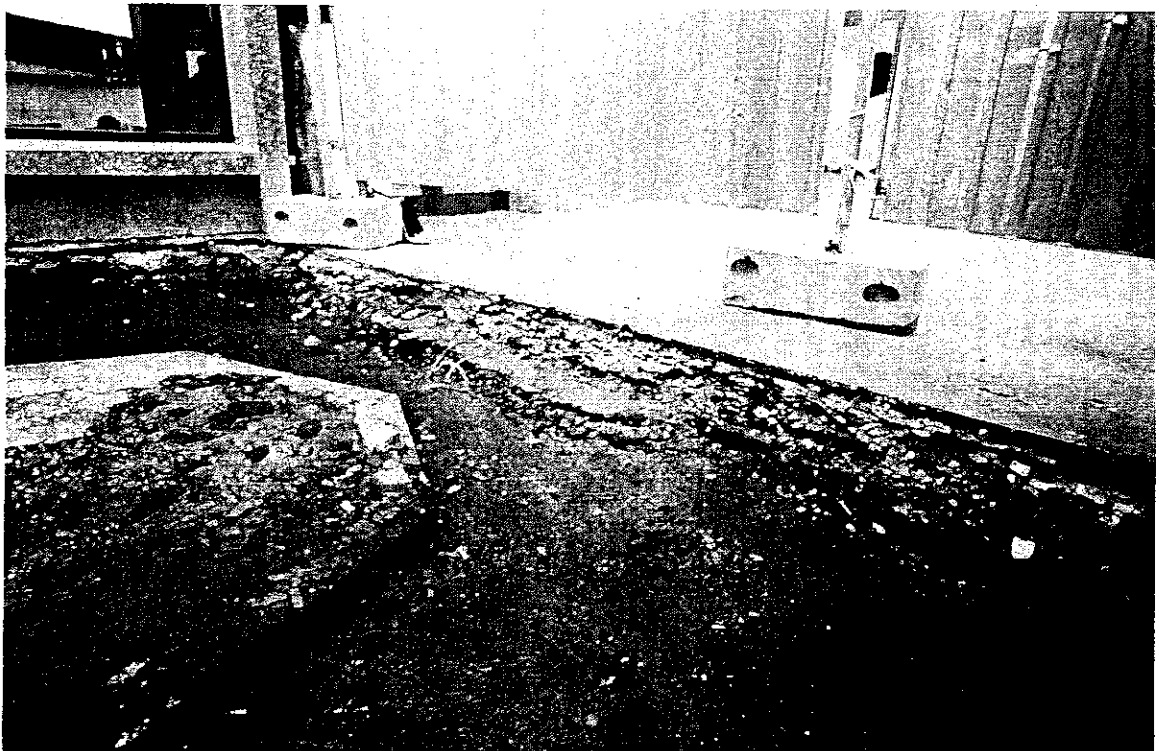
Nawierzchnia tarasu ma następujący układ warstw (poz. 1.4.4.): asfaltobeton 3-4 cm, beton spadkowy średnia grubość 7 cm, papa, warstwy termiczne 5 cm (styropian, suprema, korek), papa, asfaltobeton 4 cm, papa płyta pilśniowa 2x1,25

cm i lepik. Należy podkreślić, że wszystkie warstwy izolacji termicznej w trakcie wykonywania odkrywek były silnie nawodnione (poz. 1.4.4.).

Fot. 12. Fragment stropu z fot. 11. Widoczny układ warstw w nawierzchni stropu, po lewej fragment świetlika.

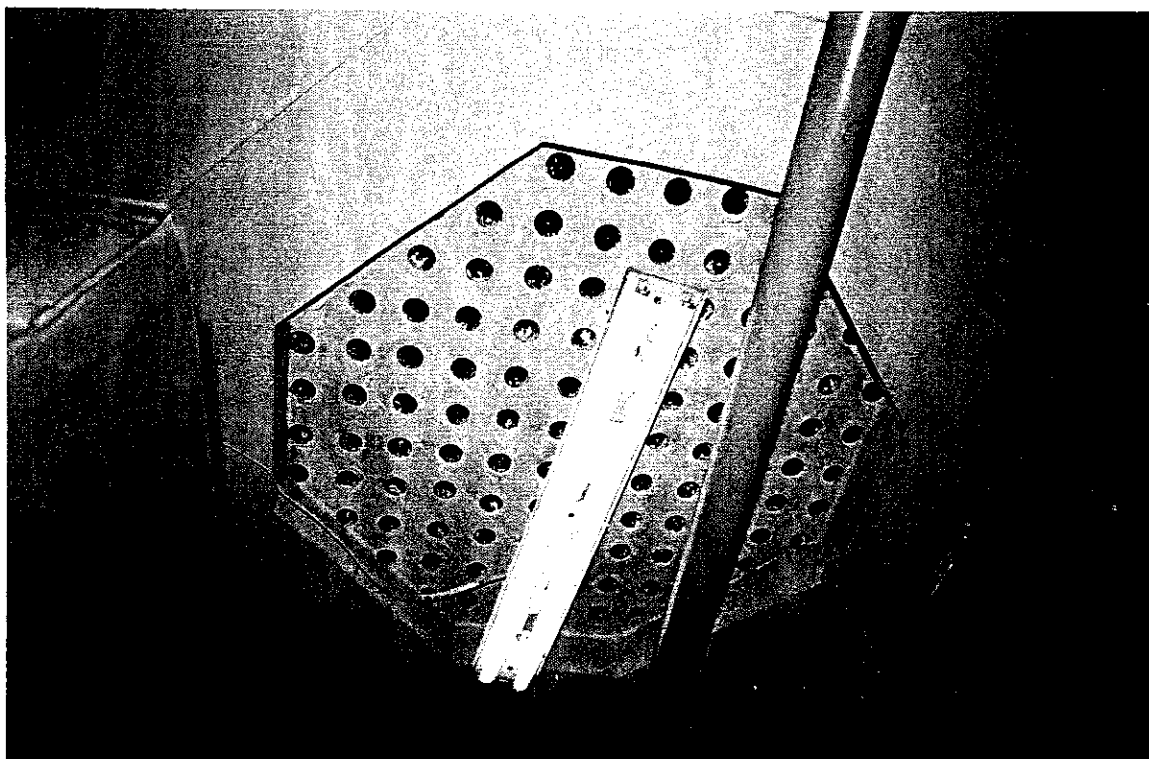
W poszczególne przęsła płyt stropowych wbudowane są, obecnie już nie wykorzystywane, świetliki, ich rozmieszczenie pokazano na rys. 2. Widok świetlików od spodu przedstawiają fot. 13 i 14. Świetliki są założone na rzucie ośmioboku foremego; bok długości ok. 70 cm. Podczas prac modernizacyjnych (czerwiec 2003 r.) na tarasie południowym po zdjęciu nawierzchni odsłonięto świetliki od góry (fot. 11, 12). Świetliki zostały wykonane z żelbetowej płyty grubości ok. 6 cm z zatopionymi w niej szklanymi kształtkami (rotality o średnicy 10 cm).

Fot. 14. Świetlik w stropie części północnej budynku.

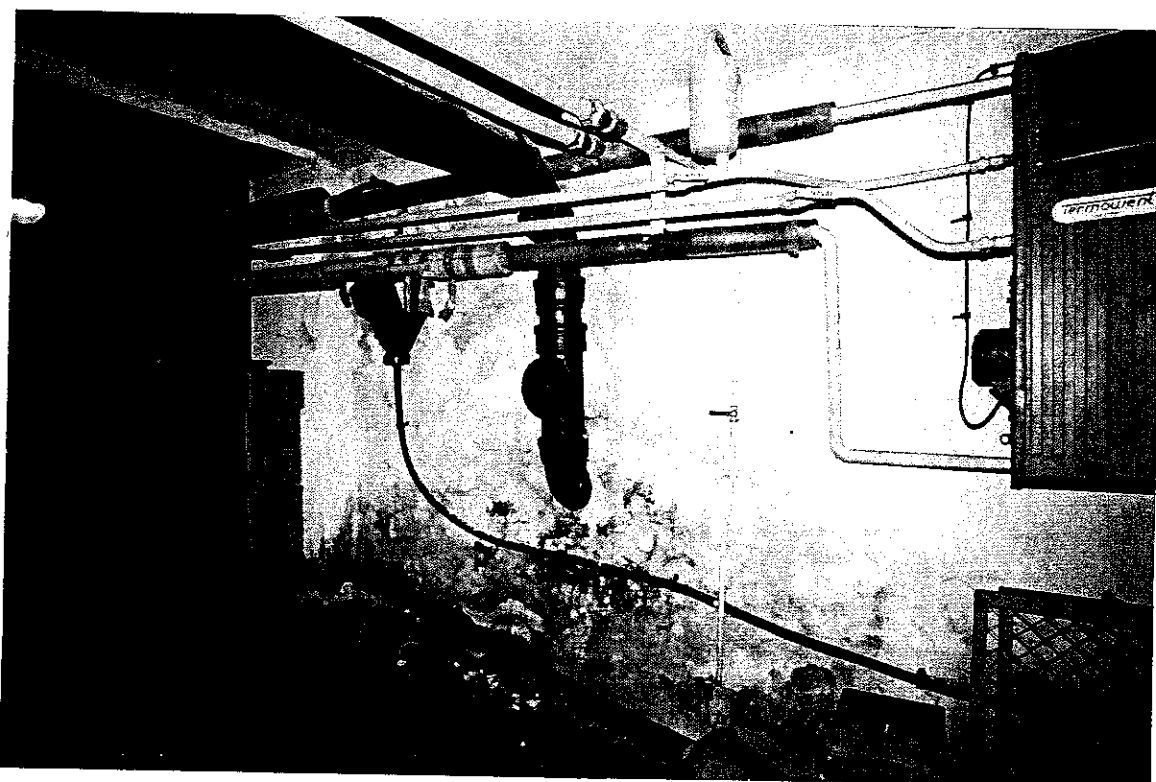
Fot. 15. Widok na zachodnią zewnętrzną ścianę części północnej obiektu. Ściana silnie zawilgocona, zagrzybiona i pokryta wysoleniami.

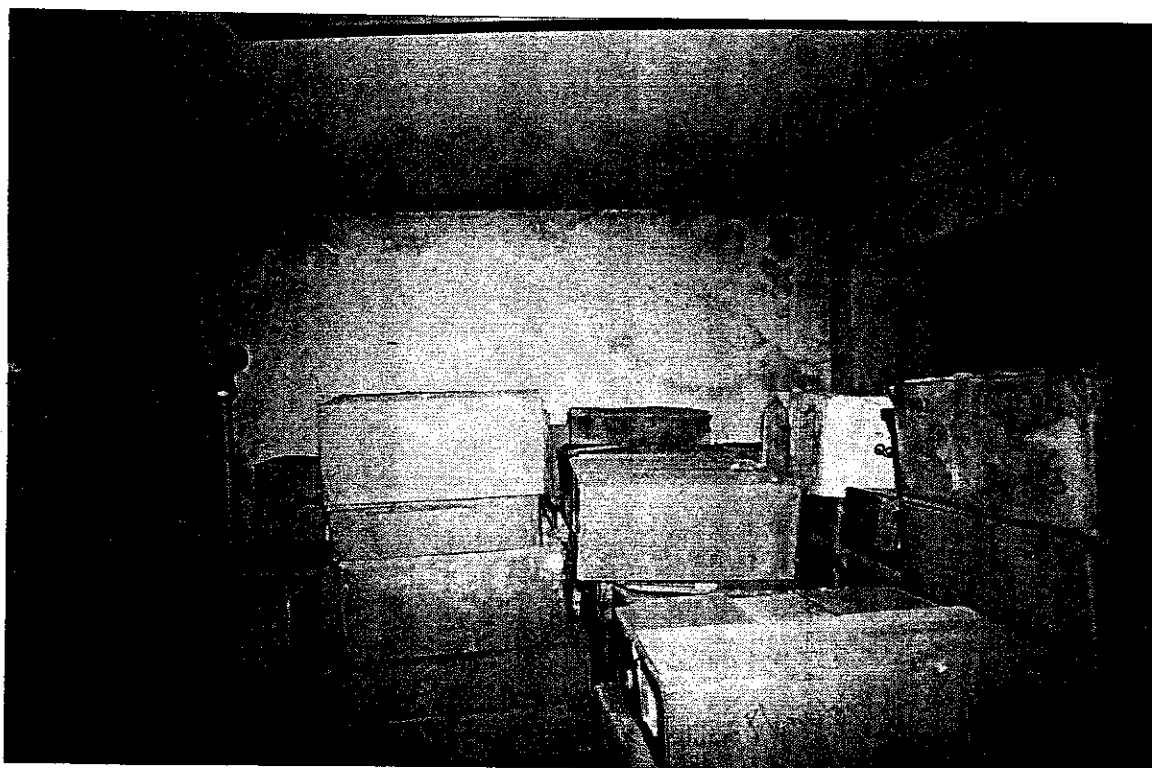
Najbardziej widoczne są uszkodzenia spowodowane zamakaniem wodą elementów konstrukcji. Dla zobrazowania tego problemu w załączonej dokumentacji fotograficznej pokazano fragmenty budynku ulegające niszczeniu na skutek różnych przecieków. Najbardziej drastyczna sytuacja występuje w magazynie po stronie północnej budynku, gdzie w zasadzie ślady zacieków, wysoleń oraz porostania pleśniami występują na całej zewnętrznej ścianie zachodniej (fot. 15) oraz zewnętrznej ścianie północnej (fot. 16, 17, 18, 21, 22) wraz z przylegającym do niej pasmem stropu.

Fot. 16. Magazyn w części półn. – zach. obiektu. Ślady rozległych zawilgoczeń i wykwitów soli na zewnętrznej ścianie północnej.

Najważniejszym jednak zabiegiem będzie zlikwidowanie rozległych przecieków wody różnego pochodzenia. W związku z czym należy wyeliminować zasadnicze przyczyny przecieków poprzez przeprowadzenie następujących zabiegów technicznych:

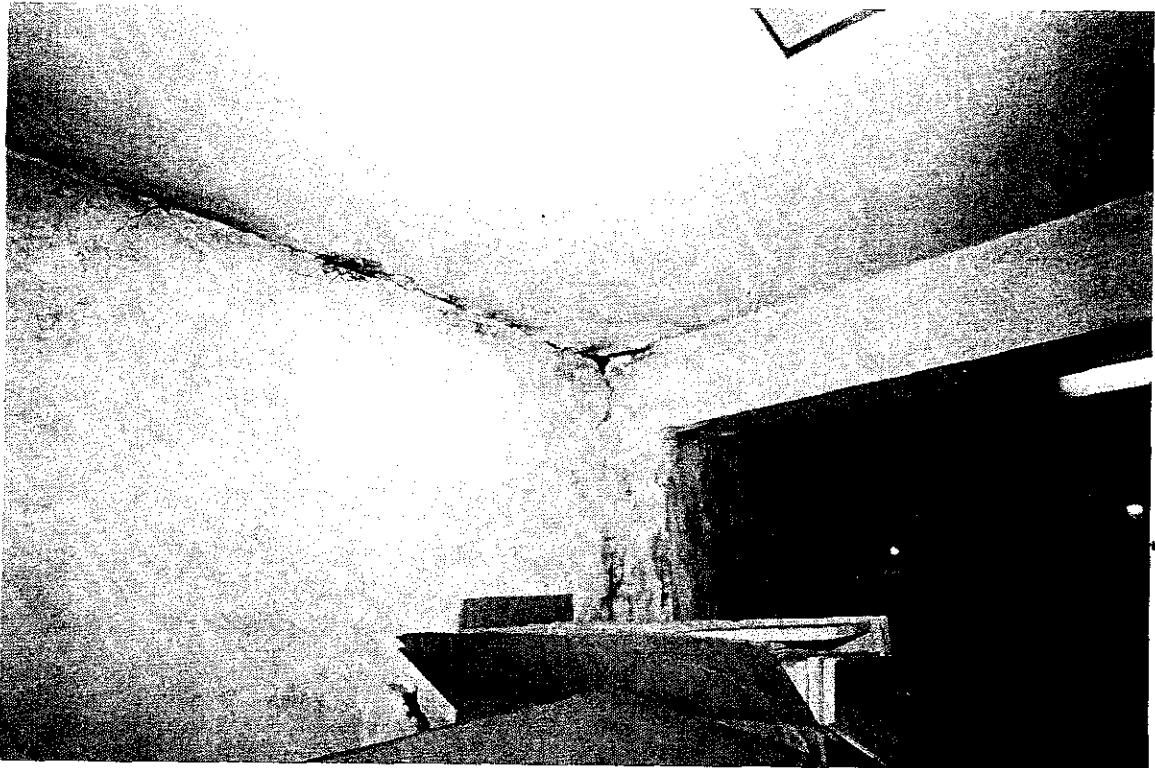
Fot. 17. magazyn w części północnej obiektu. Widok na pokrytą wysoleniami i pleśnią zewnętrzną północną ścianę magazynu.

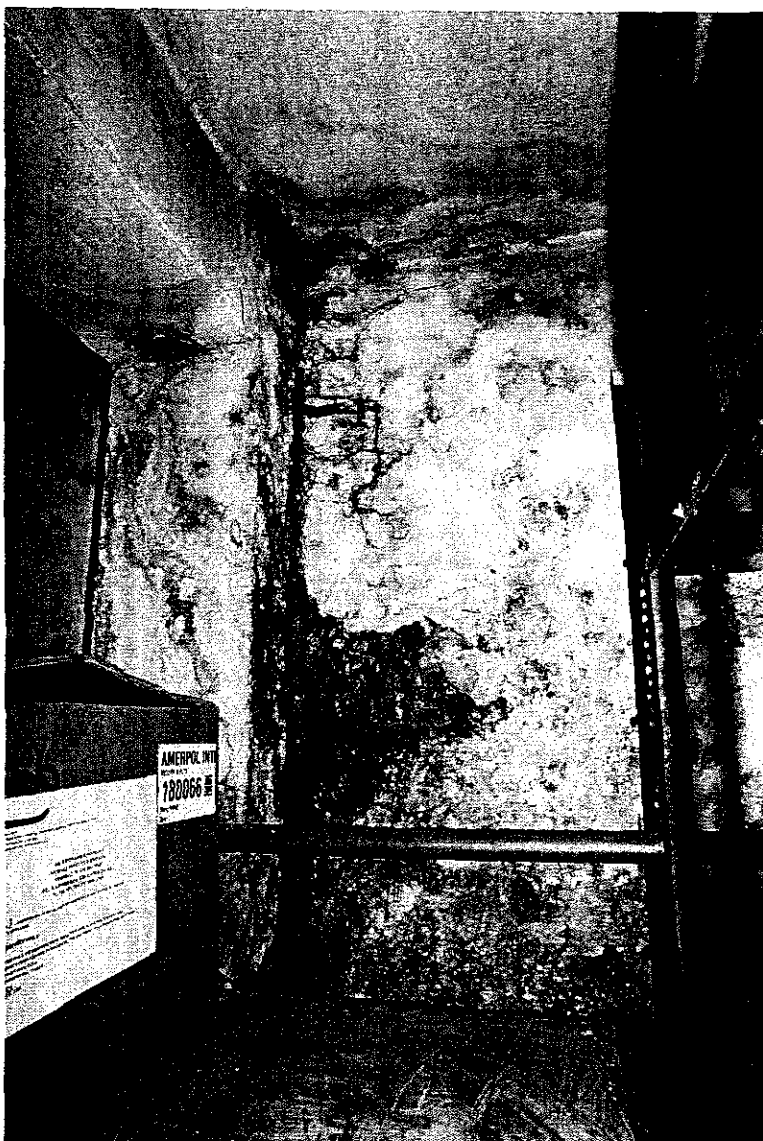
Fot. 18. Detal z fot. 17. Stan powierzchni ściany wskazuje na długotrwały intensywny proces niszczący.

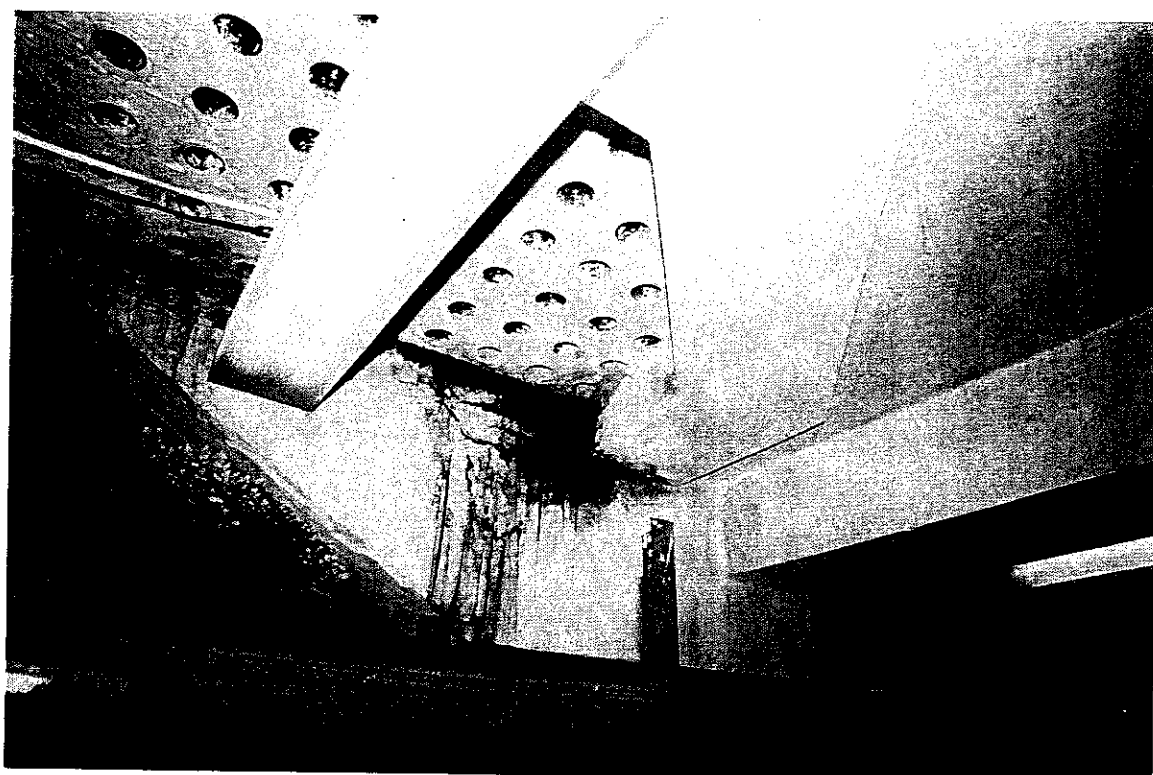
Skutki przecieków w pobliżu posadowionych na stropie schodów widoczne są na fot. 19 i 20.

Fot. 19. Część północna budynku. Ślady zacieków i intensywnego rozwoju pleśni na stropie i konstrukcji podpierającej schody zewnętrzne.

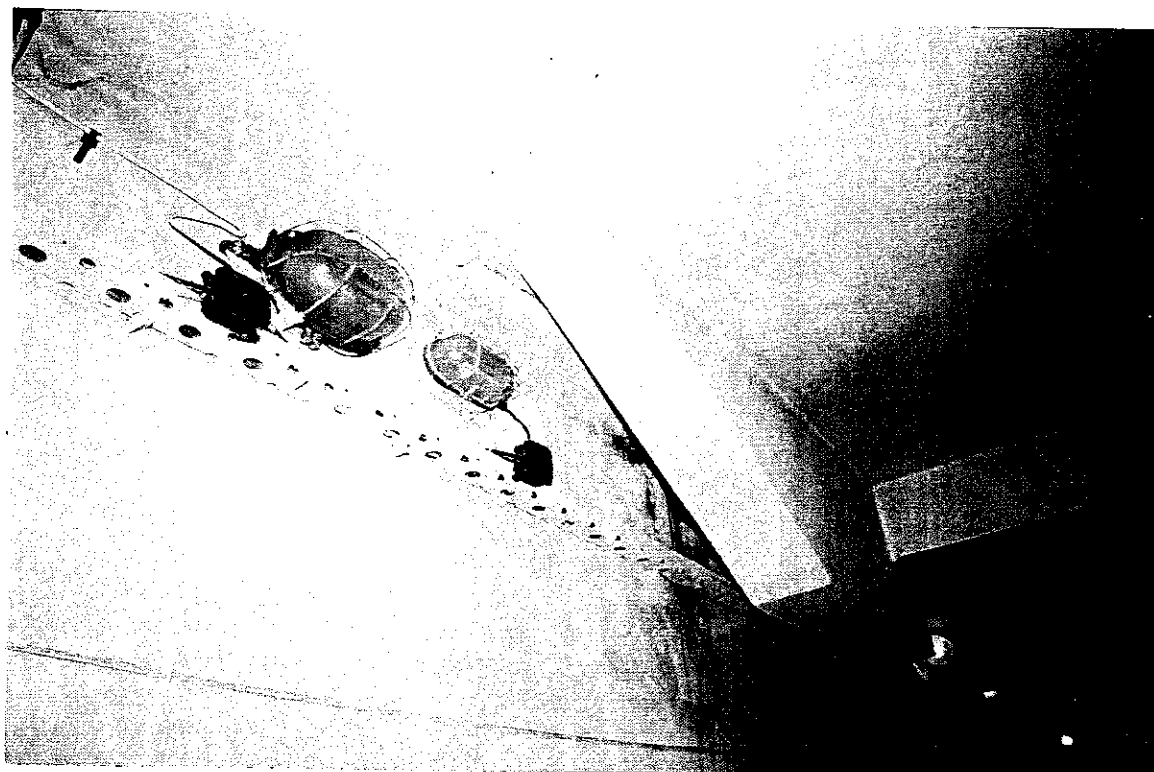
Fot. 20. Ten sam strop co na fot. 19. Widok na ścianę wewnętrzną budynku.

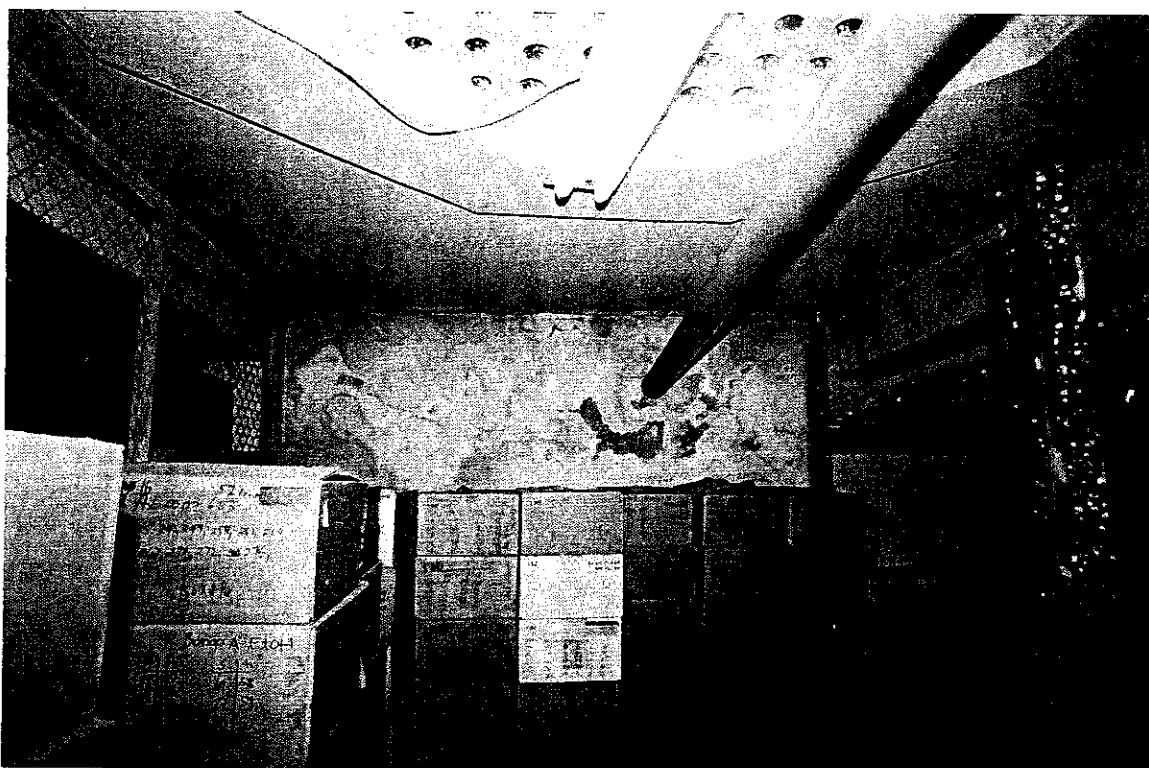
Fot. 21. Pomieszczenie magazynowe w części północnej obiektu. Rozległe zacieki i wykwyty soli na zewnętrznej ścianie budynku.

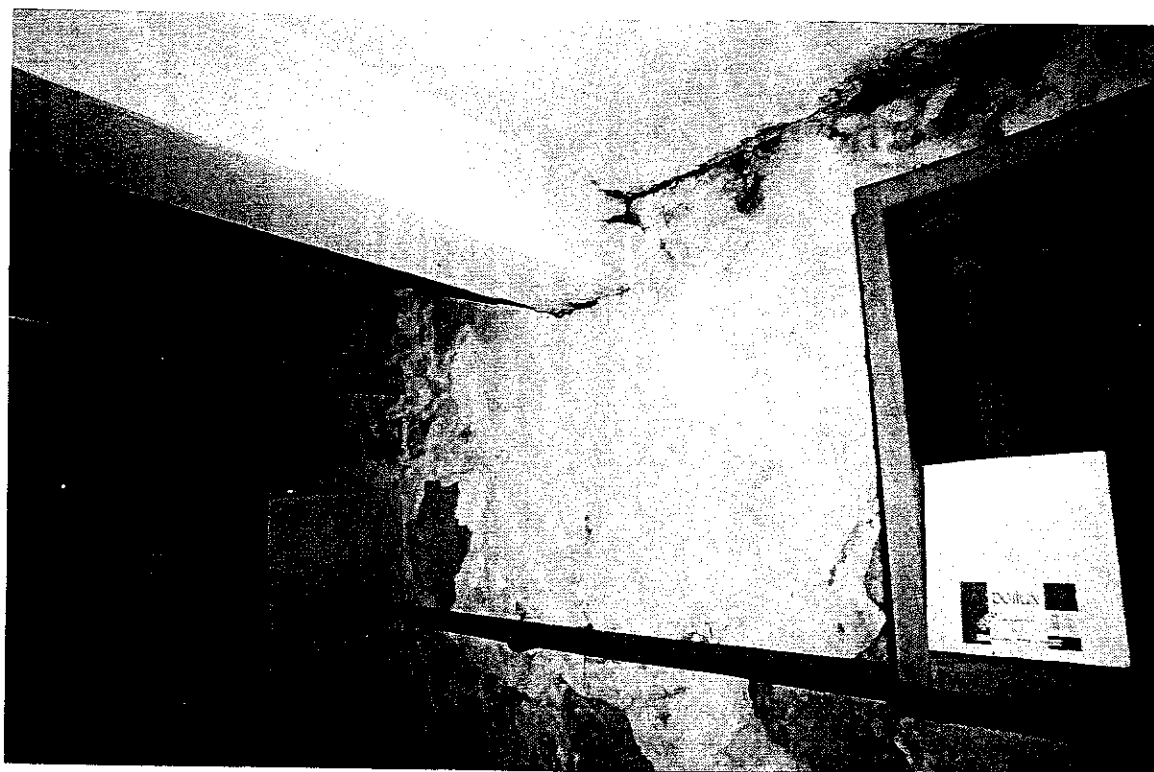
Fot. 22. Widok na ścianę zewnętrzną budynku – kontynuacja fot. 21.

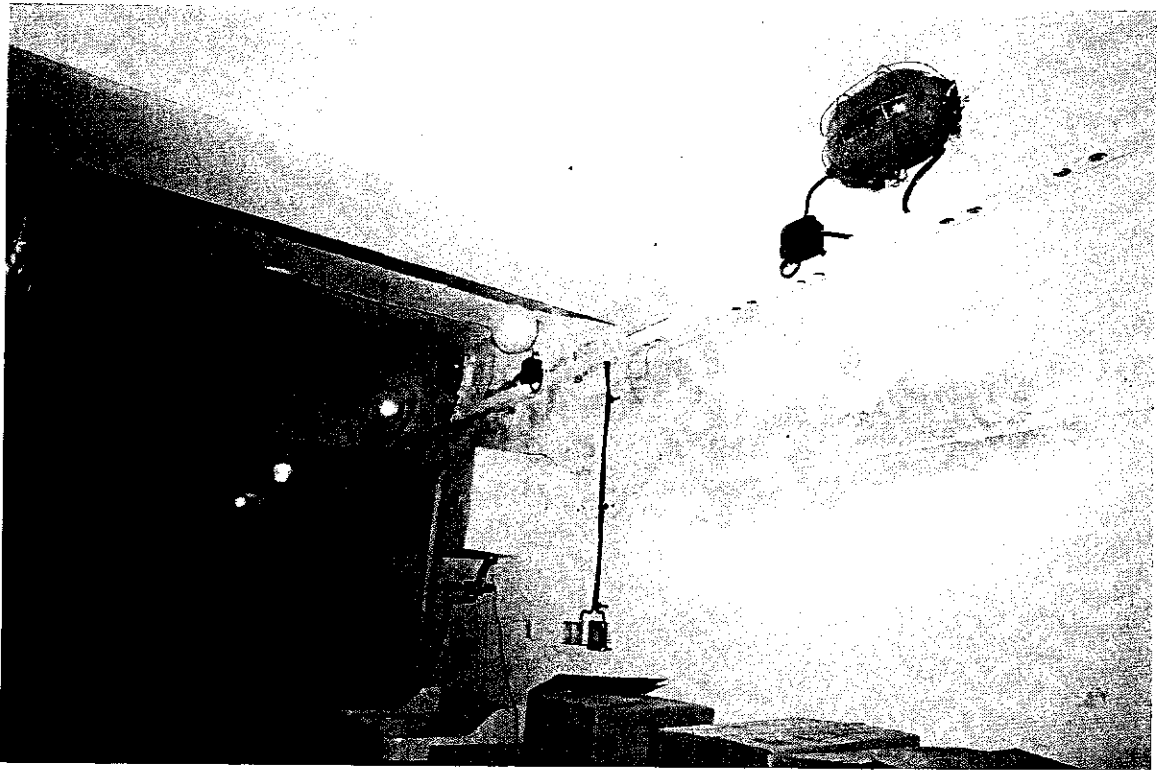
Również ściana wewnętrzna (fot. 23) i przylegający do niej strop (fot. 24) wykazują rozległe ślady zacieków i wysoleń.

Fot. 23. Magazyn w części północnej obiektu. Rozległe ślady zacieków i wysoleń na ścianie wewnętrznej budynku.

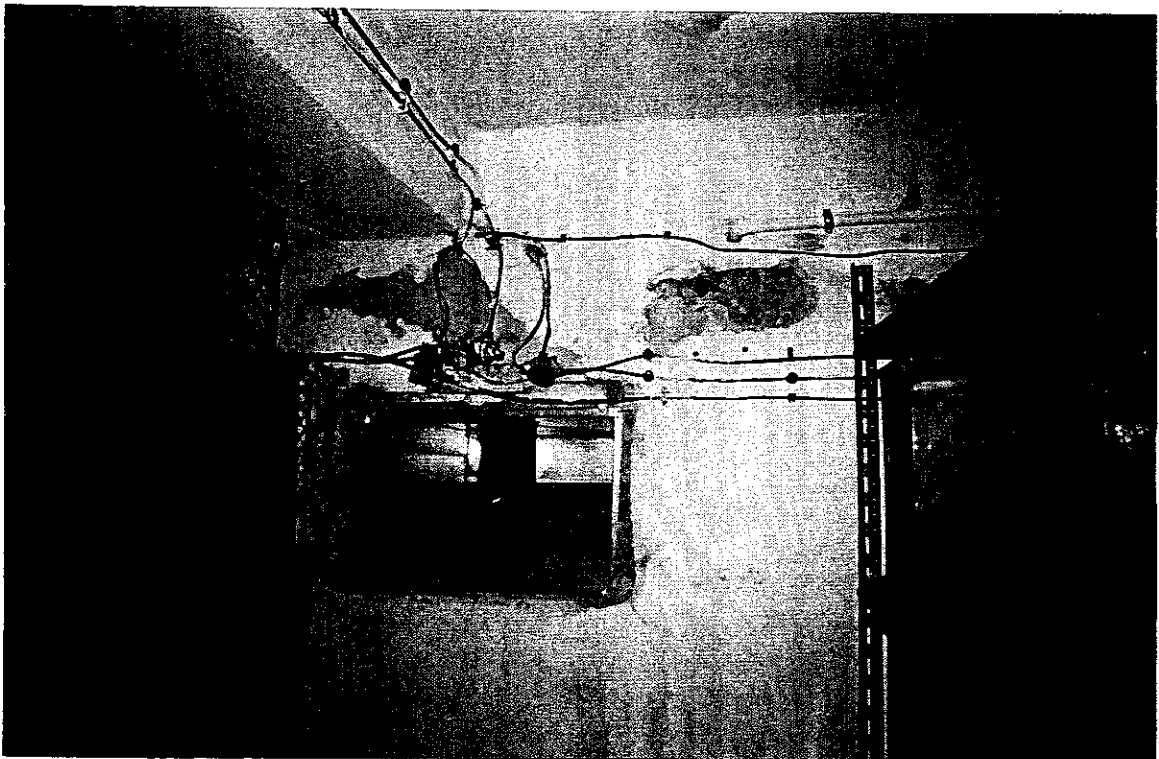
Fot. 24. Magazyn w części północnej obiektu. Widoczny kanał wlotowy do instalacji wentylacyjnej. Górą na suficie ślady zacieków.

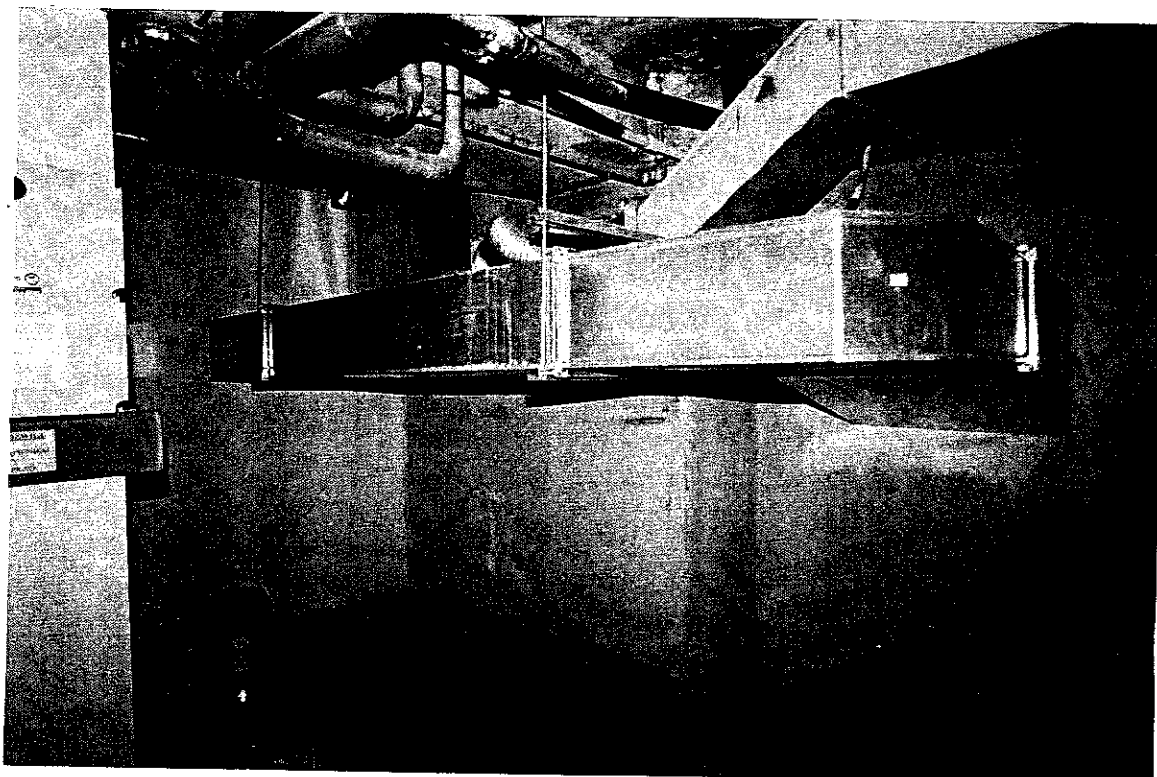
Fot. 25. Pomieszczenie pod windą. Widoczna sieć przewodów instalacyjnych. Na pierwszym planie nowo zainstalowany kanał wentylacyjny (patrz fot. 24).
