OCENA STANU TECHNICZNEGO
konstrukcji wschodniej części przyziemia budynku Muzeum
Oceanograficznego i Akwarium Morskiego w aspekcie
proponowanej adaptacji piwnic na pomieszczenia ekspozycyjne
Gdynia, Al. Zjednoczenia 1

Inwestor: Morski Instytut Rybacki z siedzibą w Gdyni

Gdynia, lipiec 2003 r.

OPINIA TECHNICZNA

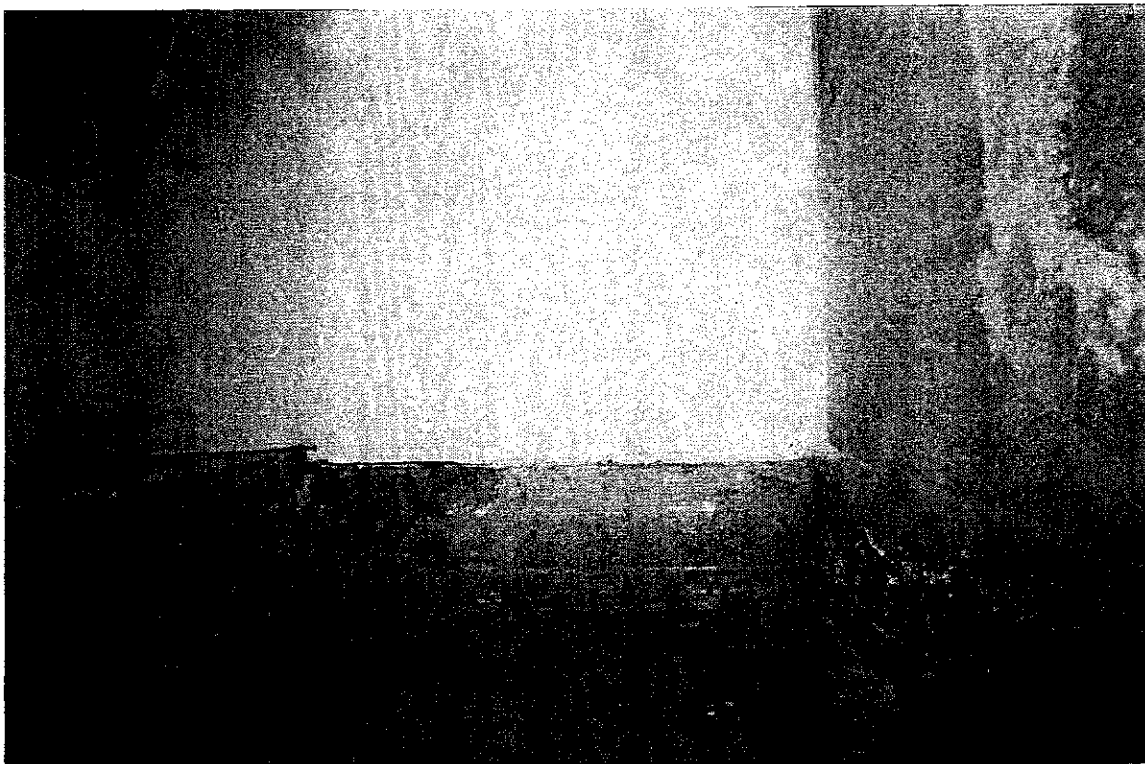
Fot. 27. Pomieszczenie pod windą. Dołem widoczna betonowa (żelbetowa) ściana fundamentowa. Po lewej niedawno ustawiony fundament pod silnik widny.

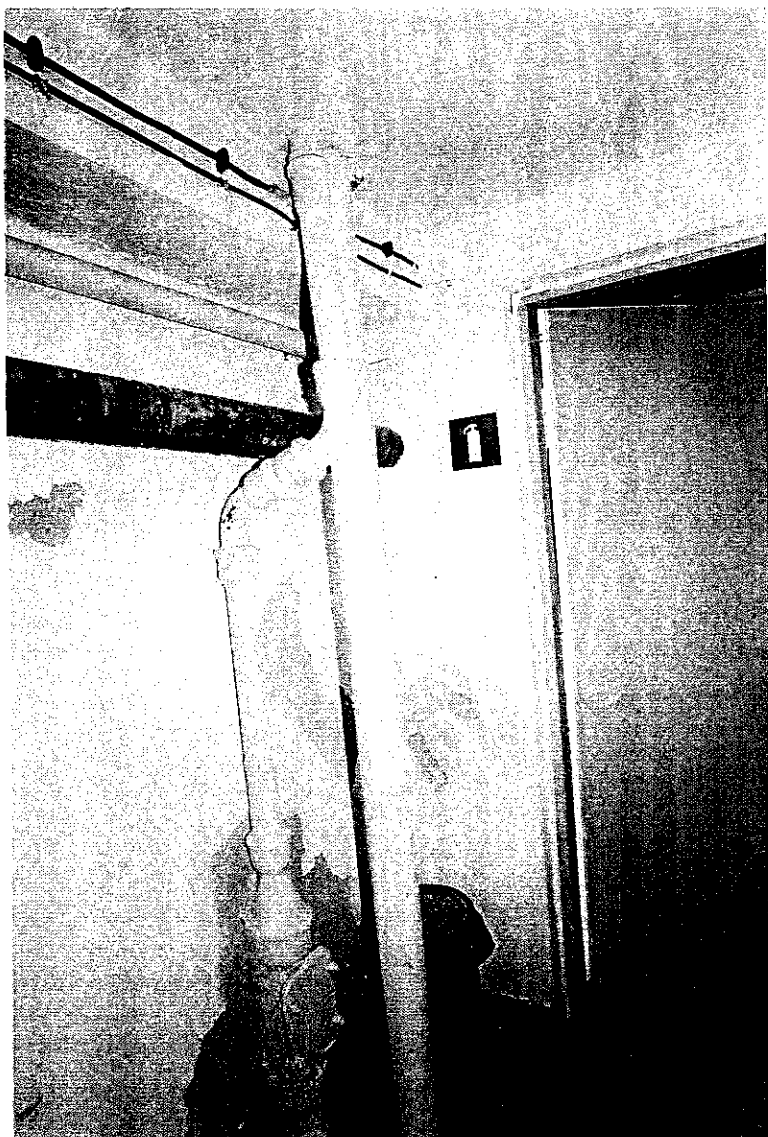
Łuszczącą się wraz z tynkiem farbę można zauważyć na ścianach korytarzy okalających pomieszczenia, w których znajdują się zbiorniki z wodą, np. na ścianie poprzecznej fot. 28.

Fot. 28. Poprzeczna ściana wewnętrzna budynku przylegająca do zbiorników. Odpada nowo nałożona farba.

- wymienienie nawierzchni tarasu na nową o odpowiednich warstwach termicznych i przeciwwodnych, należy zapewnić dobre uszczelnienie styków ze ścianami budynku oraz z wystającymi z tarasu słupami,
- uszczelnienie zbiorników na wodę wewnątrz budynku.

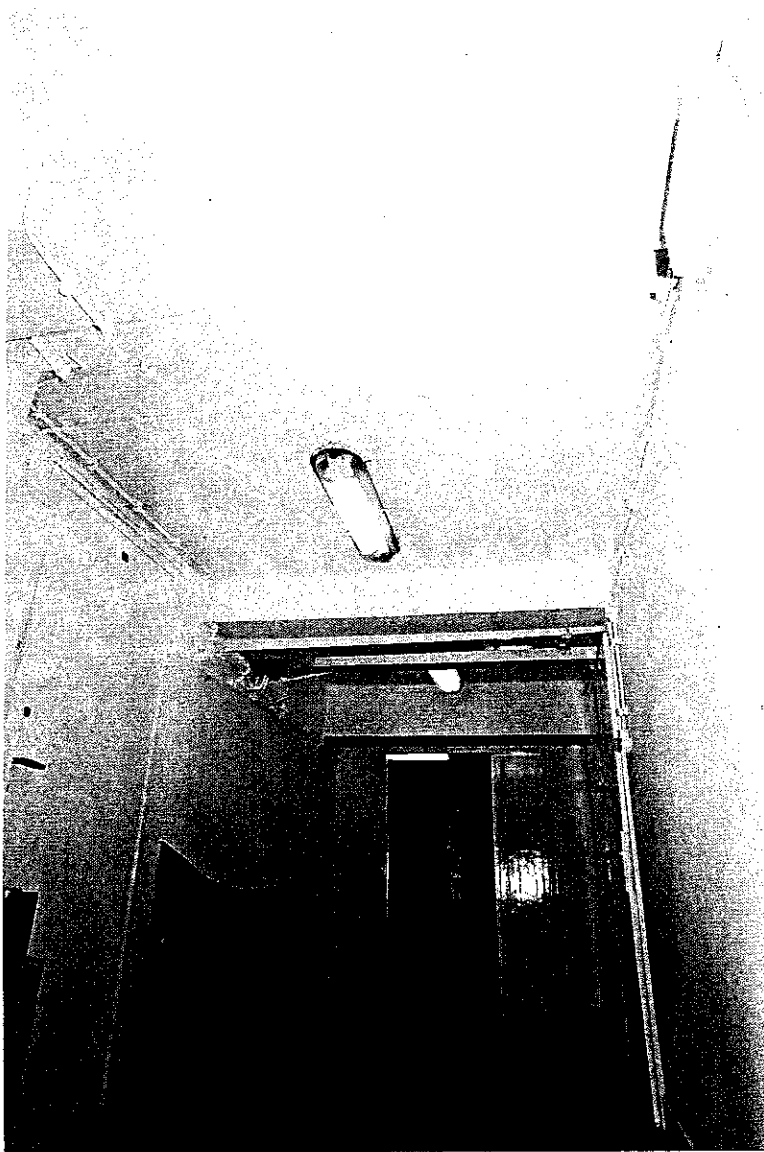
Fot. 29. Korytarz w sąsiedztwie ubikacji. Po lewej ściana z przewodem wentylacyjnym.

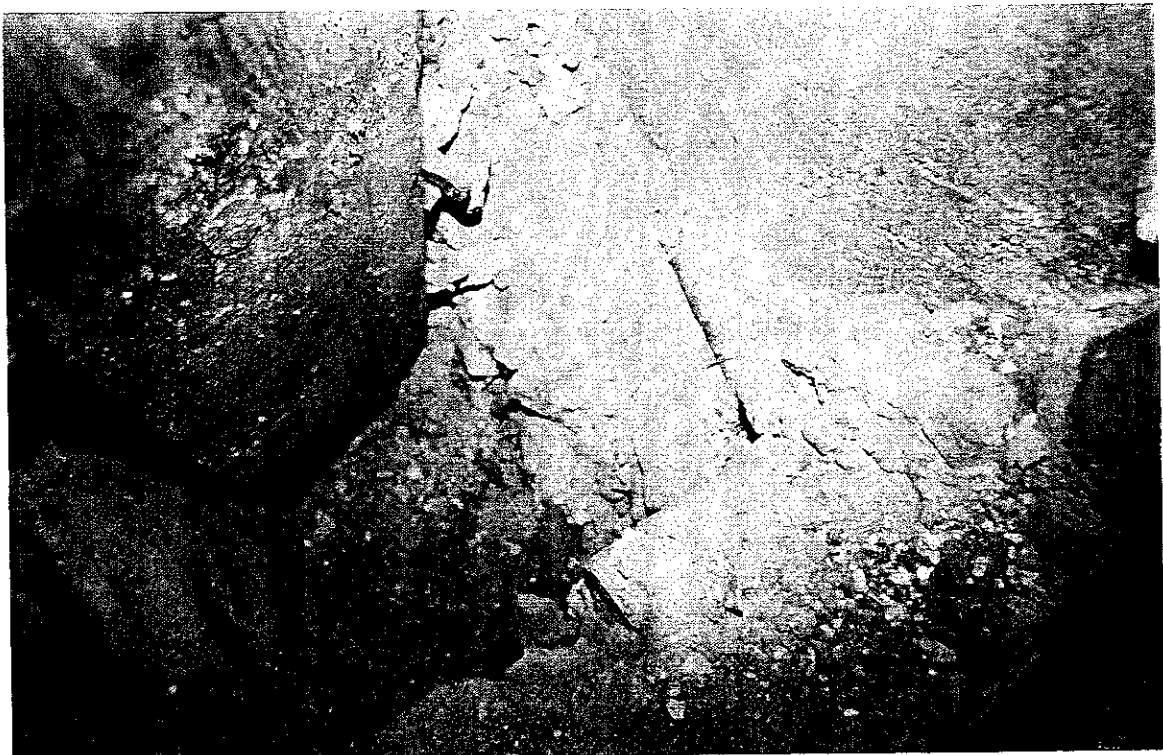
Fot. 30. Odkrywka w ścianie przewodu wentylacyjnego z fot. 29. Dołem i po lewej 12 cm ściany z cegły, górą po prawej słup żelbetowy.

W celu wykonania wyjścia z windy dla niepełnosprawnych na poziomie posadzki proponowanej sali ekspozycyjnej jest możliwość wykucia ścianek nieużytkowanego już obecnie kanału wentylacyjnego (fot. 30). Sprowadzenie windy do poziomu posadzki przyziemia wiąże się z gruntowną przebudową istniejących w sąsiedztwie różnych instalacji (głównie wentylacji mechanicznej fot. 24, 25, 26), wyburzeniem stropu oddzielającego przyziemie od parteru oraz z ok. 10 cm przesunięciem obecnych prowadnic windy.

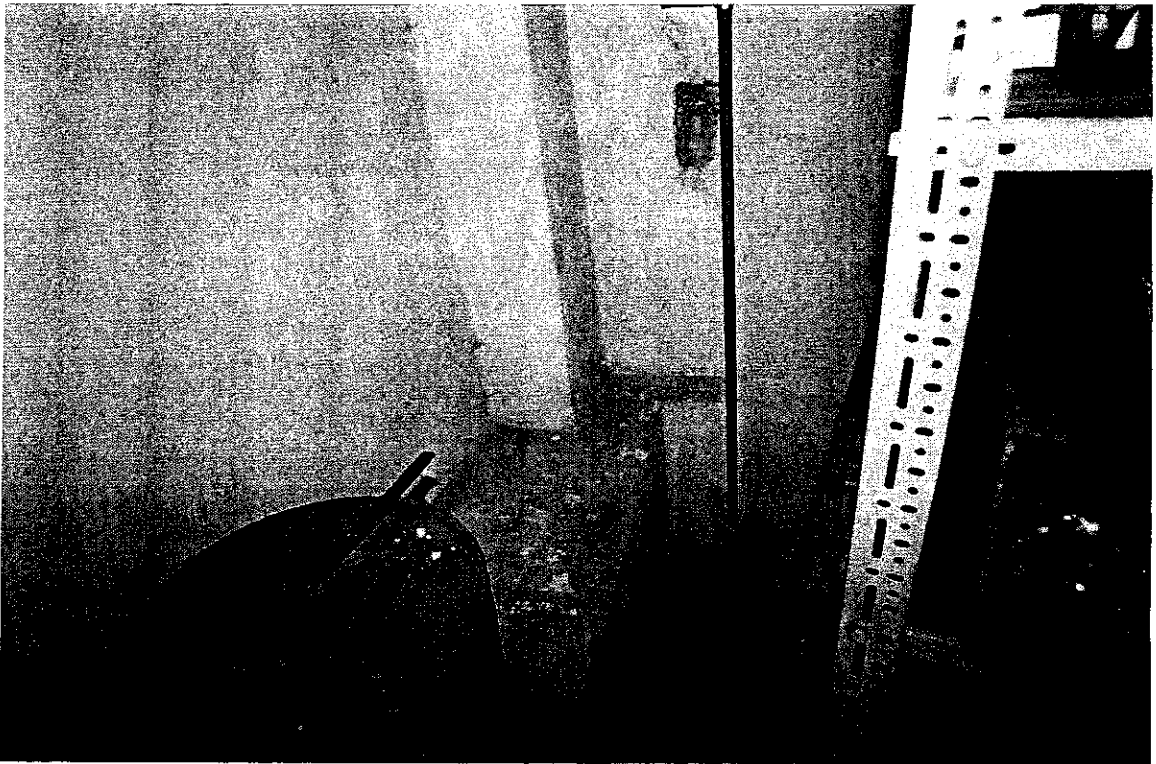
Fot. 31. Słup wraz z fundamentem we wschodniej zewnętrznej ścianie obiektu.

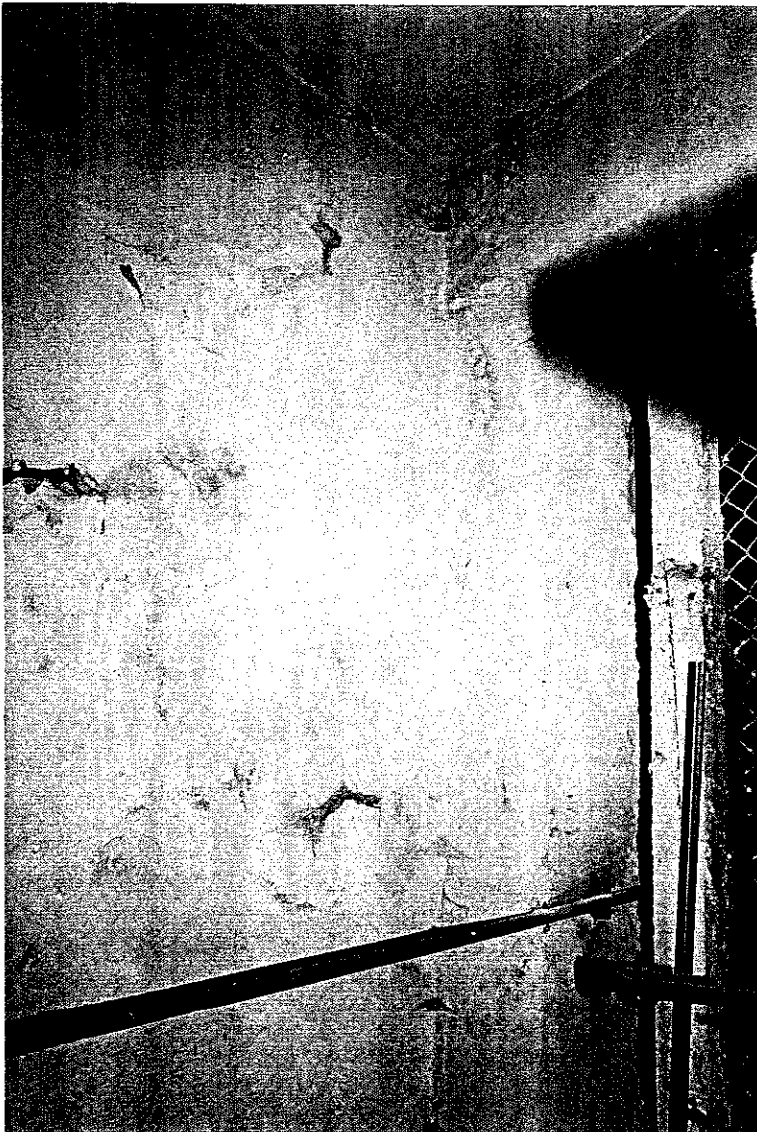
Wyraźnie mniej zacieków zarejestrowano we wschodniej i południowej części przyziemia, np. fot. 32, chociaż schody zewnętrzne po tej stronie obiektu są równie

Fot. 32. Fragment wschodniej zewnętrznej ściany obiektu. Widoczne ślady zacieków i wysoleń.
