**ORZECZENIE**  
**dotyczące oceny stanu technicznego**  
**konstrukcji podjazdu do budynku MIR - PIB**  
**w Gdyni, ul. Kołłątaja 1**  
**w związku z planowanym ułożeniem nowej**  
**nawierzchni**

Zleceniodawca: Morski Instytut Rybacki - Państwowy Instytut Badawczy  
z siedzibą w Gdyni przy ul. Kołłątaja 1

Autorzy opracowania: dr inż. Antoni Kapuściński  
Rzecznik budowlany 86/99/R

Gdynia, wrzesień 2013 r.

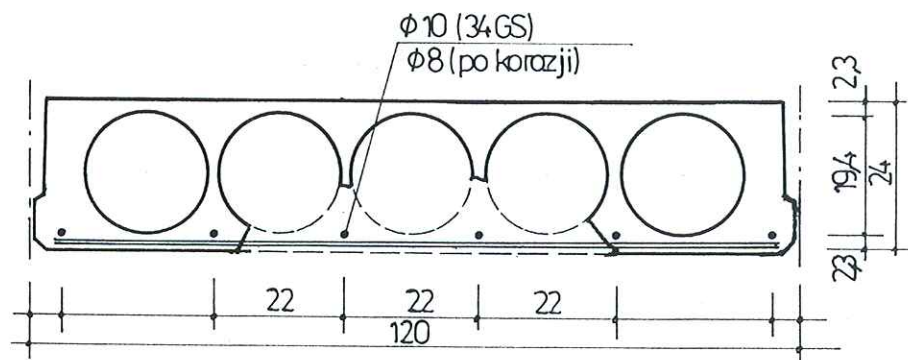
Obliczenia przeprowadzono dla pasma równego rozstawowi prętów głównych płyty kanałowej – 22 cm.

Biorąc pod uwagę jedynie ubytek przekroju pręta po obwodzie, rzędu 1 mm, nośność uszkodzonej płyty ulega redukcji do  $(3,73/5,76 = 0,647)$  około 65% nośności płyty nie uszkodzonej.

Obliczeniowa nośność uszkodzonej płyty kanałowej jest niewystarczająca do przeniesienia normowego obciążenia od nacisku koła furgonetki. Niedobór nośności wynosi ok. 40 %  $(3,73/6,17 = 0,604)$ .

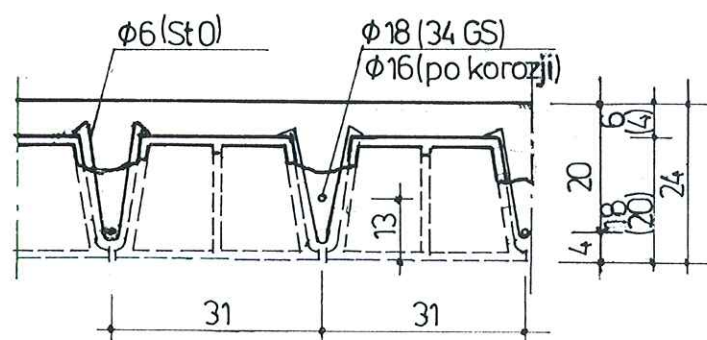
Obliczenia przeprowadzono dla pojedynczego żebra płyty typu Akerman, rozstaw żeber wynosi 31 cm.

Biorąc pod uwagę jedynie ubytek przekroju pręta, po obwodzie, rzędu 1 mm, nośność lokalnie uszkodzonego żebra płyty ulega redukcji ( $13,09/16,31 = 0,802$ ) do około 80% nośności płyty nieuszkodzonej.
